Einschätzung von Durchlass-Bauwerken und Gefährdung des Fischotters

Aufnahme Nummer: 2537-006 Aufnahme-Datum: 08.03.2011

Gewässername: Müritz-Elde Wasserstraße
Lage: Parchim Nordwest Bahnhofstr. Schleuse
Straße: k.A.
sonstige Straße
Todfunde: 0

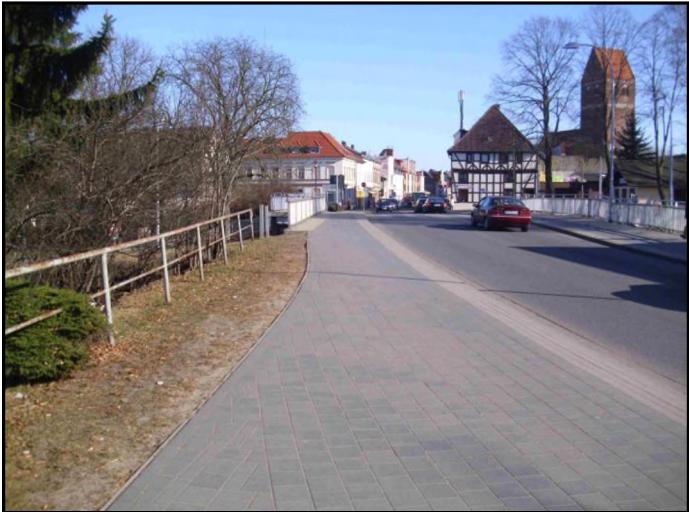
Nr.: 2537-006_001_go.JPG

Bedeutung im Habitatverbund: sehr hoch
Verkehrsdichte: hoch
Brückenindex: 0
Durchlass-Tauglichkeit: ungeeignet

Priorität Festlegung: oberste Priorität

Laufbohle auch in der Fußgängerbrücke zwischen 2537-007 und 2537-009. Im Gesamtbereich eine naturnahe hochwassersichere Berme/Ufer schaffen, sonst laufen die Tiere oben über die Straße.
