# Einschätzung von Durchlass-Bauwerken und Gefährdung des Fischotters

Aufnahme Nummer: 2537-008 Aufnahme-Datum: 08.03.2011

Gewässername: k.A.  
Lage: Parchim Ost Totfund Wockersee  
Straße: B 321  
Bundesstraße  
Totfunde: 1

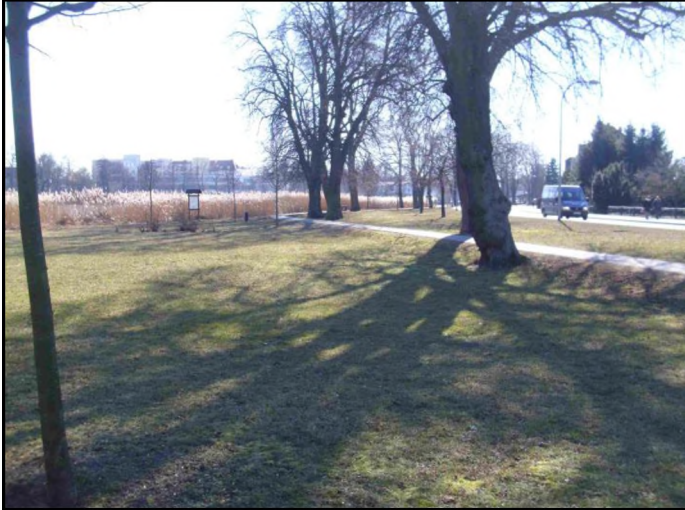
Nr.: 2537-008\_001\_go.JPG

Bedeutung im Habitatverbund: sehr hoch  
Verkehrsdichte: hoch  
Brückenindex: 0  
Durchlass-Tauglichkeit: ungeeignet

**Priorität Festlegung: oberste Priorität**

Es ist keine einfache Lösung erkennbar. Es wäre zu überlegen, vom Wockesee über dem Feuchtgebiet bis zur Elde wieder eine offene und für Otter gut auffindbare Verbindung zu schaffen.
