Einschätzung von Durchlass-Bauwerken und Gefährdung des Fischotters

Aufnahme Nummer: 2537-010 Aufnahme-Datum: 22.02.2011

Gewässername: k.A.
Lage: nordwestl. Burow
Straße: k.A.
sonstige Straße
Todfunde: 0

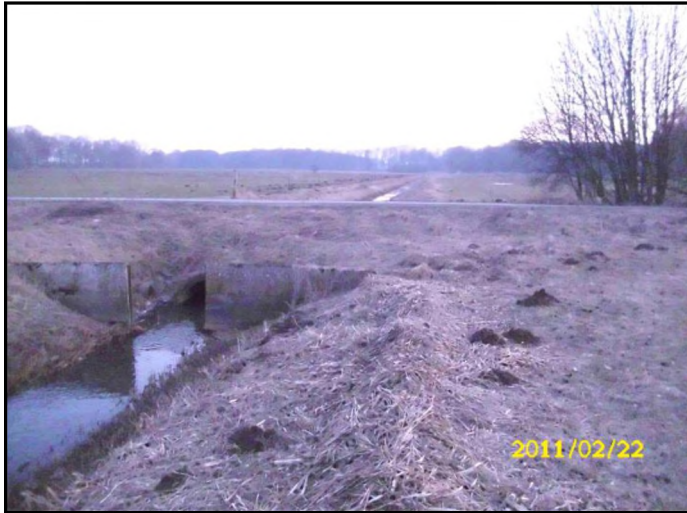
Nr.: 2537-010_001_go.JPG

Störfaktoren: Wehr/Stau , Böschung ungünstig für wandernde Tiere (zum Gewässer steiler und tiefer als Böschung zur Straße).

Ungünstiges 'Länge zu Durchmesser'-Verhältnis , Turbulenzen oder Turbulenzengefahr nach Regen usw.

Bedeutung im Habitatverbund: sehr hoch
Verkehrsdichte: mittel
Brückenindex: 0,03
Durchlass-Tauglichkeit: ungeeignet

Geschwindigkeitsbegrenzung	<input type="checkbox"/>	Bermen an Ufer anbinden	<input type="checkbox"/>
Trockenröhre einbringen	<input checked="" type="checkbox"/>	Wiesenzufahrten verlegen	<input type="checkbox"/>
		Komplexmaßnahmen notwendig	<input type="checkbox"/>

Parallel verläuft ein weiterer Graben mit geringerem Verbund. Breite 1m, Tiefe 10cm, Durchlass 40cm, Dammhöhe 2 m. Bei Neu-/Ausbau der Straße ist ein Trockendurchlass mit abgestufter Böschung empfehlenswert.
