# Einschätzung von Durchlass-Bauwerken und Gefährdung des Fischotters

Aufnahme Nummer: 2537-013 Aufnahme-Datum: 24.02.2011

Gewässername: Roter Bach  
Lage: Lancken  
Straße: k.A.  
sonstige Straße  
Todfunde: 0

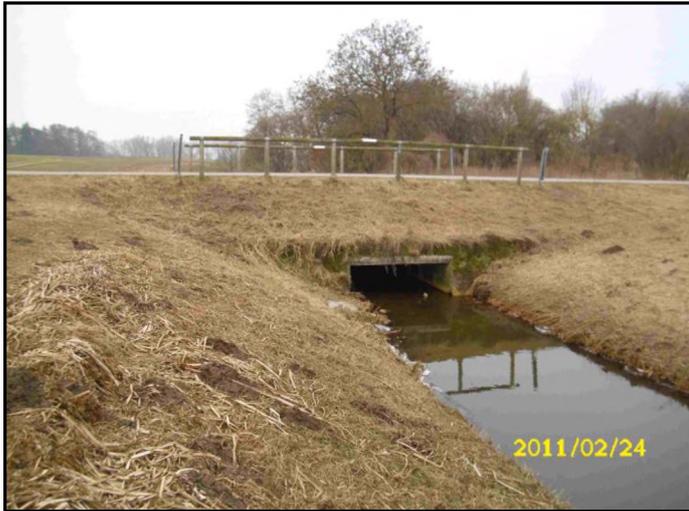
Nr.: 2537-013\_001\_go.JPG

Bedeutung im Habitatverbund: sehr hoch  
Verkehrsdichte: gering  
Brückenindex: 0,221  
Durchlass-Tauglichkeit: ungeeignet

Brücke war vor kurzem geflutet, z.Zt. nur forst- und landwirtschaftlicher Verkehr.

Geschwindigkeitsbegrenzung	<input type="checkbox"/>	Bermen an Ufer anbinden	<input type="checkbox"/>
Trockenröhre einbringen	<input checked="" type="checkbox"/>	Wiesenzufahrten verlegen	<input type="checkbox"/>
		Komplexmaßnahmen notwendig	<input type="checkbox"/>
