Einschätzung von Durchlass-Bauwerken und Gefährdung des Fischotters

Aufnahme Nummer: 2537-014 Aufnahme-Datum: 24.02.2011

Gewässername: Roter Bach
Lage: südl. Lancken Bahn
Straße: k.A.
Gleisanlage
Todfunde: 0

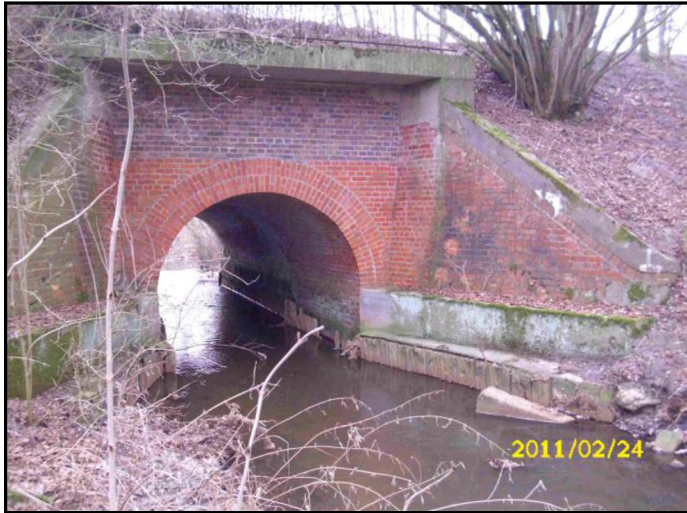
Nr.: 2537-014_001_go.JPG

Störfaktoren: Turbulenzen oder Turbulenzengefahr nach Regen usw. , Böschung ungünstig für wandernde Tiere (zum Gewässer steiler und tiefer als Böschung zur Straße) . , Bermen fehlen

Bedeutung im Habitatverbund: sehr hoch
Verkehrsdichte: gering
Brückenindex: 0,333
Durchlass-Tauglichkeit: ungeeignet

Brücke war vor kurzem geflutet, z.Zt. nur forst- und landwirtschaftlicher Verkehr.
