Einschätzung von Durchlass-Bauwerken und Gefährdung des Fischotters

Aufnahme Nummer: 2537-015 Aufnahme-Datum: 24.02.2011

Gewässername: Roter Bach
Lage: südDurchlass. Lancken
Straße: K 21
Kreisstraße
Todfunde: 0

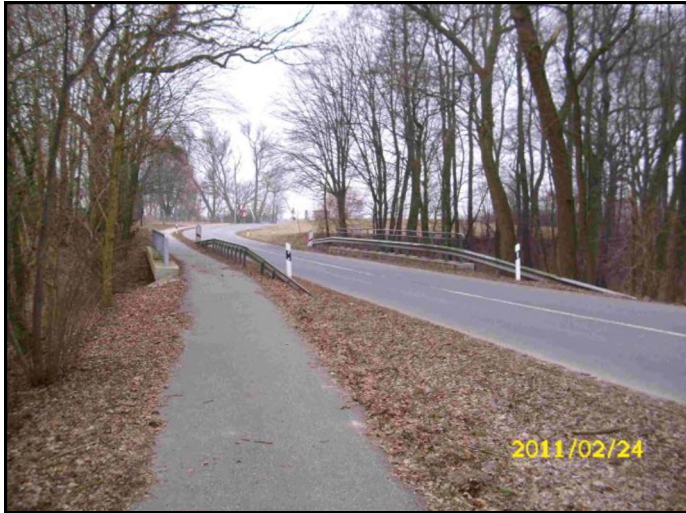
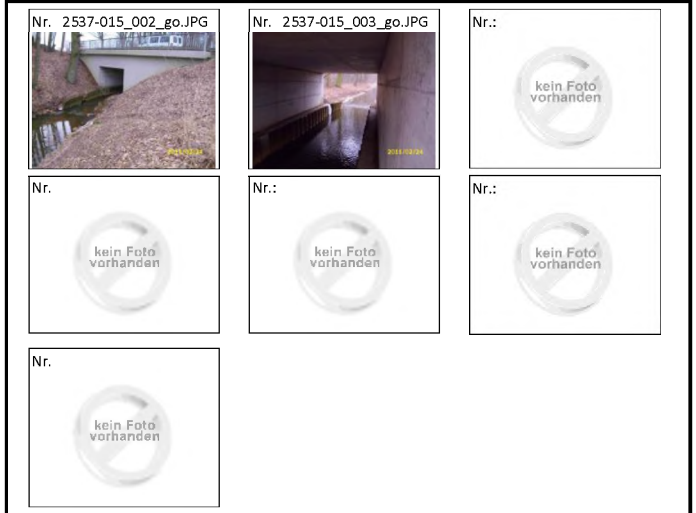
Nr.: 2537-015_001_go.JPG

sonstige Störfaktoren: Turbulenzen oder Turbulenzengefahr nach Regen usw., Sohlschwelle

Bedeutung im Habitatverbund: sehr hoch
Verkehrsdichte: mittel
Brückenindex: 0,5
Durchlass-Tauglichkeit: gut geeignet

Geschwindigkeitsbegrenzung	<input type="checkbox"/>	Bermen an Ufer anbinden	<input checked="" type="checkbox"/>
Trockenröhre einbringen	<input type="checkbox"/>	Wiesenzufahrten verlegen	<input type="checkbox"/>
		Komplexmaßnahmen notwendig	<input type="checkbox"/>
