Einschätzung von Durchlass-Bauwerken und Gefährdung des Fischotters

Aufnahme Nummer: 2537-016

Aufnahme-Datum: 24.02.2011

Gewässername: k.A.
Lage: Nordöstlich Rom
Straße: k.A.
Gleisanlage
Todfunde: 0

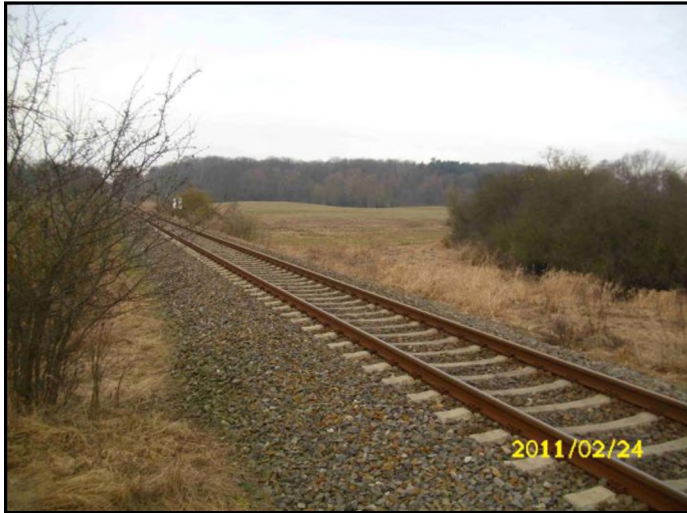
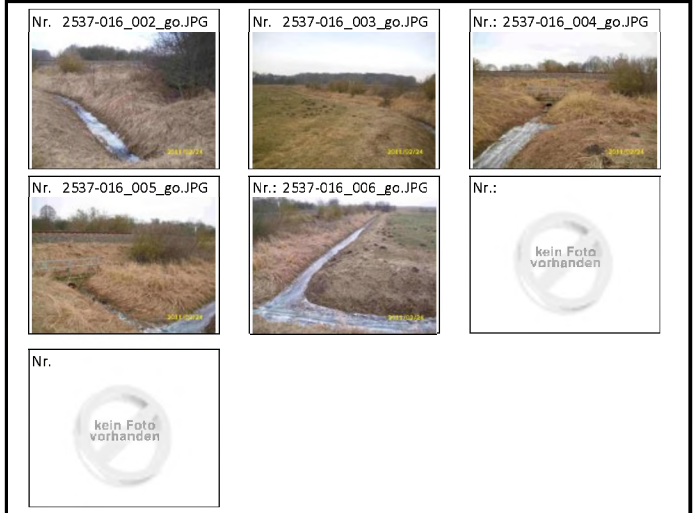
Nr.: 2537-016_001_go.JPG

Störfaktoren: Flutungsgefahr , Ungünstiges 'Länge zu Durchmesser'-Verhältnis

Knick im Gewässerverlauf. Gefahr, dass Otter den kürzesten Weg wählen

Durchlass vollständig geflutet?

Bedeutung im Habitatverbund: mittel
Verkehrsdichte: gering
Brückenindex: 0,011
Durchlass-Tauglichkeit: ungeeignet

Brücke war vor kurzem geflutet, z.Zt. nur forst- und landwirtschaftlicher Verkehr.

Geschwindigkeitsbegrenzung	<input type="checkbox"/>	Bermen an Ufer anbinden	<input type="checkbox"/>
Trockenröhre einbringen	<input checked="" type="checkbox"/>	Wiesenzufahrten verlegen	<input type="checkbox"/>
		Komplexmaßnahmen notwendig	<input type="checkbox"/>
