Einschätzung von Durchlass-Bauwerken und Gefährdung des Fischotters

Aufnahme Nummer: 2537-020 Aufnahme-Datum: 23.02.2011

Gewässername: k.A.
Lage: Neuburg
Straße: L 09
Landesstraße
Totfunde: 0

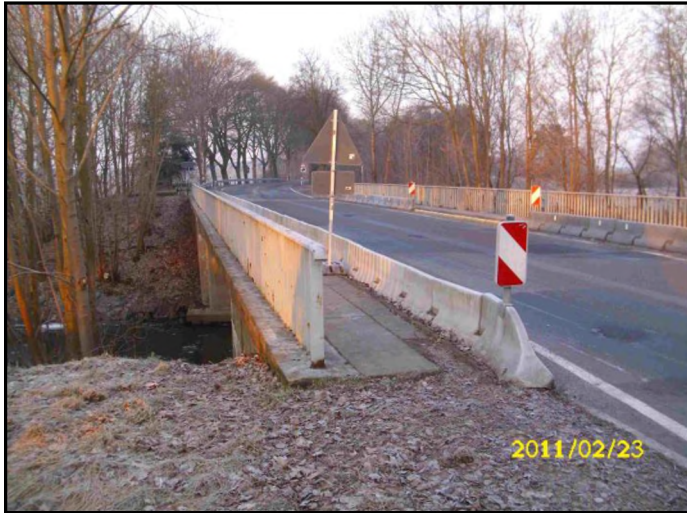
Nr.: 2537-020_001_go.JPG

sonstige Störfaktoren: Bermen schmal und evt. zu tief

Bermen-Neigung: 31-45°
>45° Bermen-Breite [m]: 0,8
0,8
