Einschätzung von Durchlass-Bauwerken und Gefährdung des Fischotters

Aufnahme Nummer: 2538-001 Aufnahme-Datum: 24.02.2011

Gewässername: k.A.
Lage: westl Ruthen
Straße: K 24
Kreisstraße
Todfunde: 0

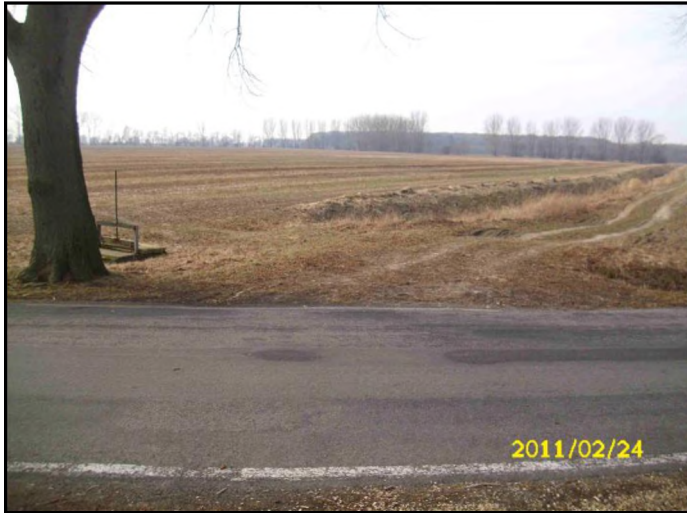
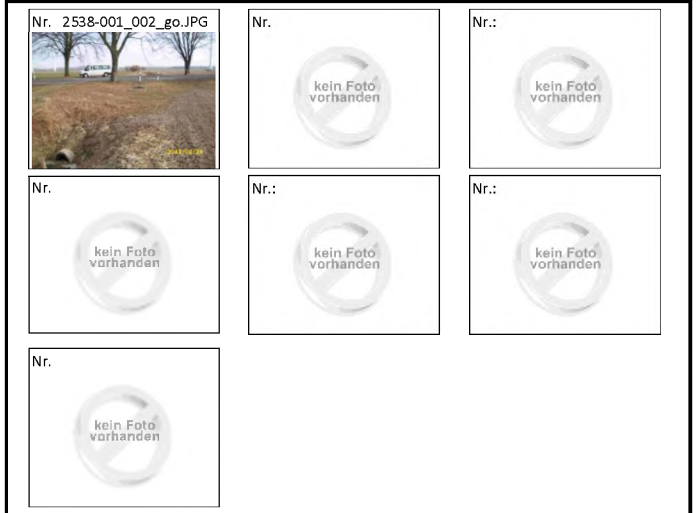
Nr.: 2538-001_001_go.JPG

Störfaktoren: Verrohrt, Böschung ungünstig für wandernde Tiere (zum Gewässer steiler und tiefer als Böschung zur Straße).

Bedeutung im Habitatverbund: mittel
Verkehrsdichte: mittel
Brückenindex: 0
Durchlass-Tauglichkeit: ungeeignet
