# Einschätzung von Durchlass-Bauwerken und Gefährdung des Fischotters

Aufnahme Nummer: 2538-002 Aufnahme-Datum: 24.02.2011

Gewässername: k.A.  
Lage: Ruthen  
Straße: L 17  
Landesstraße  
Todfunde: 1

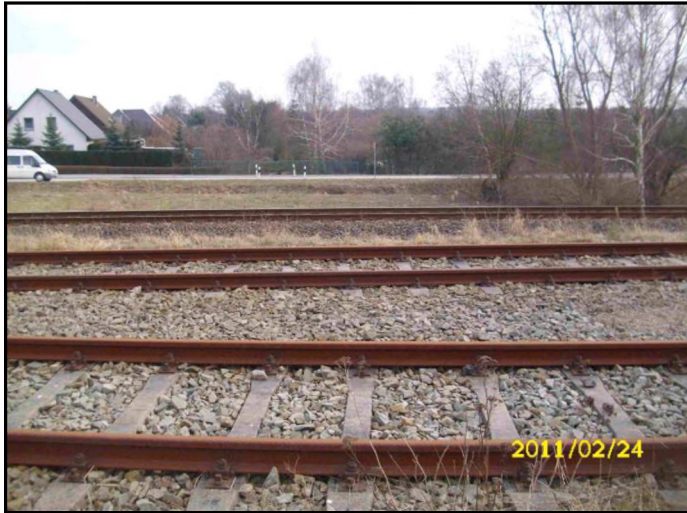
Nr.: 2538-002\_001\_go.JPG

Störfaktoren: Straßengraben offen mit Gewässer verbunden (in 1 oder mehr Richtungen). Gefahr, dass Otter diese Rinnen hochwandern und dann am Ende auf die Straße laufen.

Turbulenzen oder Turbulenzengefahr nach Regen usw. , Ungünstiges 'Länge zu Durchmesser'-Verhältnis

Bedeutung im Habitatverbund: sehr hoch  
Verkehrsdichte: mittel  
Brückenindex: 0,036  
Durchlass-Tauglichkeit: ungeeignet

Über das "verrohrte Gewässer" queren neben der Bundesstraße auch 2 Gleise. Unter dem Rangiergelände liegt etwas weiter nördlich ein Trockendurchlass mit Gitter.

Trennung Wehr Durchlass	<input type="checkbox"/>	keine notwendig	<input type="checkbox"/>
Installation oberhalb Wehr	<input type="checkbox"/>	Markierstruktur Steinsch	<input type="checkbox"/>
Installation unterhalb Wehr	<input type="checkbox"/>	Markierstruktur Ufersubstrat	<input type="checkbox"/>
Entfernung Rechen	<input checked="" type="checkbox"/>	Markierstruktur Laufbohle fest	<input type="checkbox"/>
Entfernung sonstige Hindernisse	<input type="checkbox"/>	Markierstruktur Laufbohle schwimmend	<input type="checkbox"/>
Kastendurchlass/Maul eins. Berme	<input type="checkbox"/>	Markierstruktur Podest	<input type="checkbox"/>
Kastendurchlass/Maul beids. Berme	<input checked="" type="checkbox"/>	Verrohrung öffnen	<input type="checkbox"/>
Markierstruktur einseitig	<input type="checkbox"/>	Leit-/Schutzzäune notwendig	<input checked="" type="checkbox"/>
Markierstruktur beidseitig	<input type="checkbox"/>	Leitstrukturen/ -senken einrichten	<input checked="" type="checkbox"/>

Geschwindigkeitsbegrenzung	<input type="checkbox"/>	Bermen an Ufer anbinden	<input checked="" type="checkbox"/>
Trockenröhre einbringen	<input checked="" type="checkbox"/>	Wiesenzufahrten verlegen	<input type="checkbox"/>
		Komplexmaßnahmen notwendig	<input type="checkbox"/>
