# Einschätzung von Durchlass-Bauwerken und Gefährdung des Fischotters

Aufnahme Nummer: 2538-003

Aufnahme-Datum: 23.02.2011

Gewässername: k.A.  
Lage: Lübz west  
Straße: B 191  
Bundesstraße  
Totfunde: 0

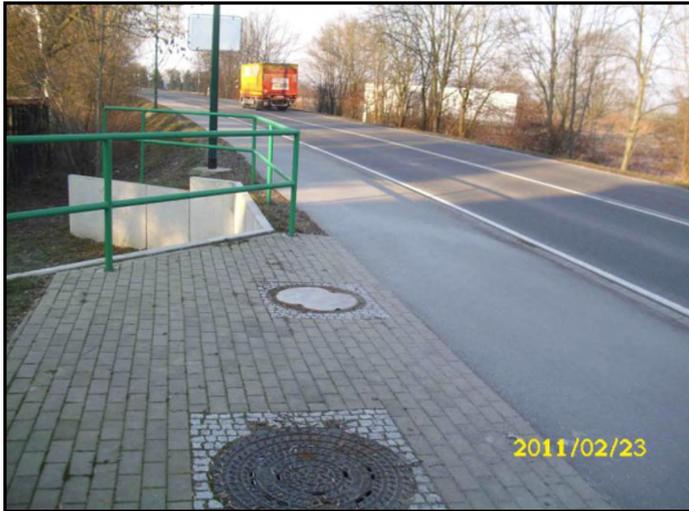
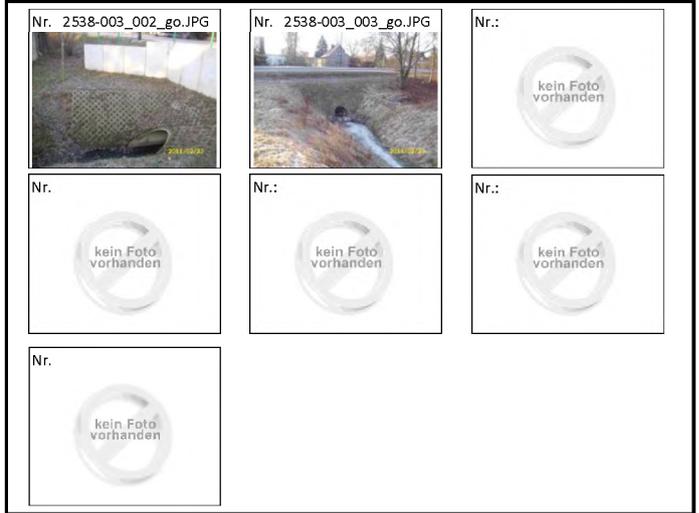
Nr.: 2538-003\_001\_go.JPG

Störfaktoren: Rechen/Schieber , Ungünstiges 'Länge zu Durchmesser'-Verhältnis

Bedeutung im Habitatverbund: gering  
Verkehrsdichte: mittel  
Brückenindex: 0  
Durchlass-Tauglichkeit: ungeeignet
