# Einschätzung von Durchlass-Bauwerken und Gefährdung des Fischotters

Aufnahme Nummer: 2538-005 Aufnahme-Datum: 23.02.2011

Gewässername: Elde  
Lage: Lübz elde süd Mühle  
Straße: k.A.  
sonstige Straße  
Todfunde: 0

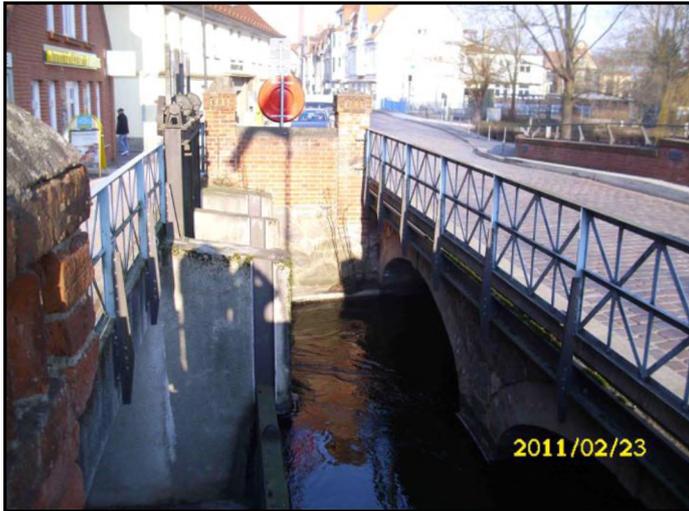
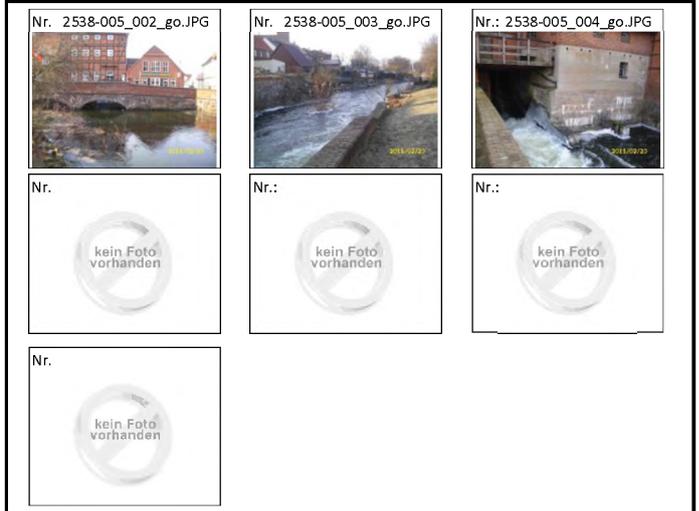
Nr.: 2538-005\_001\_go.JPG

Störfaktoren: Wehr/Stau , Böschung ungünstig für wandernde Tiere (zum Gewässer steiler und tiefer als Böschung zur Straße).

Bedeutung im Habitatverbund: sehr hoch  
Verkehrsdichte: hoch  
Brückenindex: 0  
Durchlass-Tauglichkeit: ungeeignet

Die Gefahr ist groß, dass nicht "ortskundige" Otter sich hier verlaufen.

Geschwindigkeitsbegrenzung	<input checked="" type="checkbox"/>	Bermen an Ufer anbinden	<input type="checkbox"/>
Trockenröhre einbringen	<input type="checkbox"/>	Wiesenzufahrten verlegen	<input type="checkbox"/>
		Komplexmaßnahmen notwendig	<input checked="" type="checkbox"/>
