# Einschätzung von Durchlass-Bauwerken und Gefährdung des Fischotters

Aufnahme Nummer: 2538-007

Aufnahme-Datum: 24.02.2011

Gewässername: Elde  
Lage: südöstl. Passow  
Straße: k.A.  
sonstige Straße  
Todfunde: 0

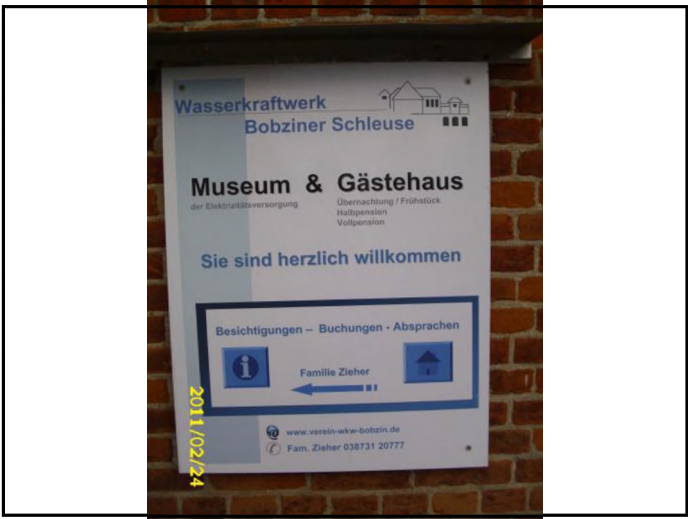
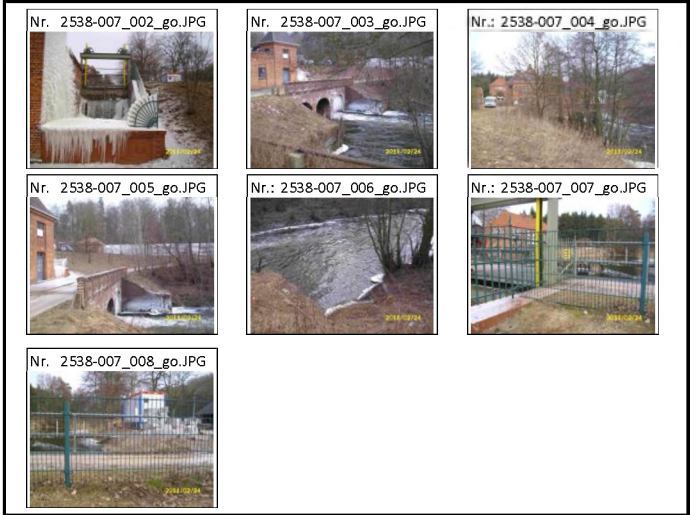
Nr.: 2538-007\_001\_go.JPG

Gefahr geht hier weniger vom Verkehr aus, sondern vielmehr von Hunden, die umherirrende Fischotter angreifen können. Eine sichere Leitlinie würde dem Otter am Kraftwerk sehr helfen. Ein gutes Gespräch mit dem Betreiber der Anlagen würde der Sache die nlich sein, Bild mit Kontaktdaten in Anlage. Die Schleusen waren gerade eingepackt und wurden überholt und somit nicht weiter untersucht. Der Knick in der Straße bremst den Verkehr stark ab und die Straße ist wenig befahren. Die Schleusen otterfreundlich zu bauen, ist nicht möglich. Wichtig ist die Dgk (Zäune) immer wieder zu prüfen und ggf. wieder herzustellen.
