Einschätzung von Durchlass-Bauwerken und Gefährdung des Fischotters

Aufnahme Nummer: 2538-008 Aufnahme-Datum: 23.02.2011

Gewässername: k.A.
Lage: Riederfelde
Straße: B 191
Bundesstraße
Todfunde: 0

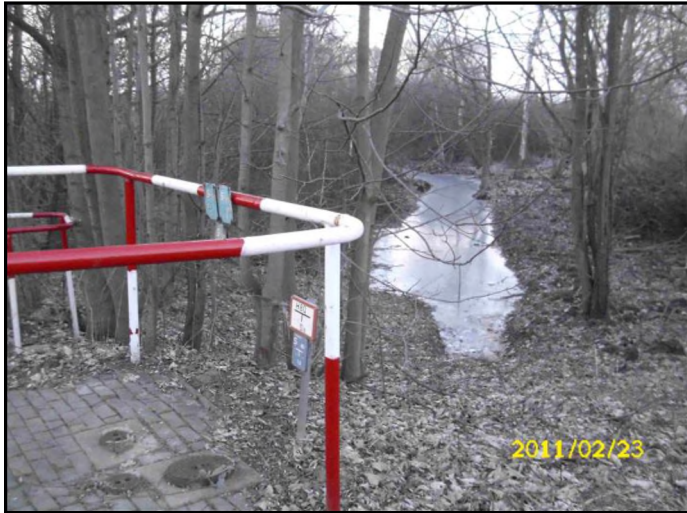
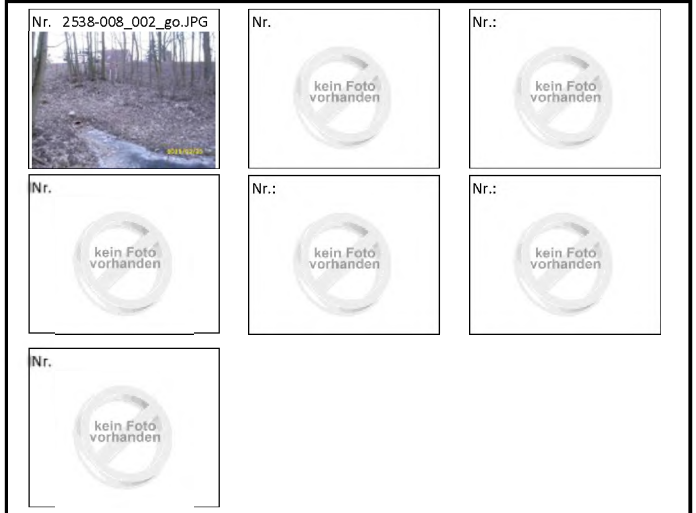
Nr.: 2538-008_001_go.JPG

Störfaktoren: Verrohrt

Brückentyp: Rohrdurchlass Durchlaß Durchmesser: k.A.

Bedeutung im Habitatverbund: gering
Verkehrsdichte: hoch
Brückenindex: 0
Durchlass-Tauglichkeit: ungeeignet

Geschwindigkeitsbegrenzung	<input type="checkbox"/>	Bermen an Ufer anbinden	<input type="checkbox"/>
Trockenröhre einbringen	<input checked="" type="checkbox"/>	Wiesenzufahrten verlegen	<input type="checkbox"/>
		Komplexmaßnahmen notwendig	<input type="checkbox"/>
