Einschätzung von Durchlass-Bauwerken und Gefährdung des Fischotters

Aufnahme Nummer: 2538-009 Aufnahme-Datum: 23.02.2011

Gewässername: k.A.
Lage: weiter westl. Broock
Straße: B 191
Bundesstraße
Todfunde: 0

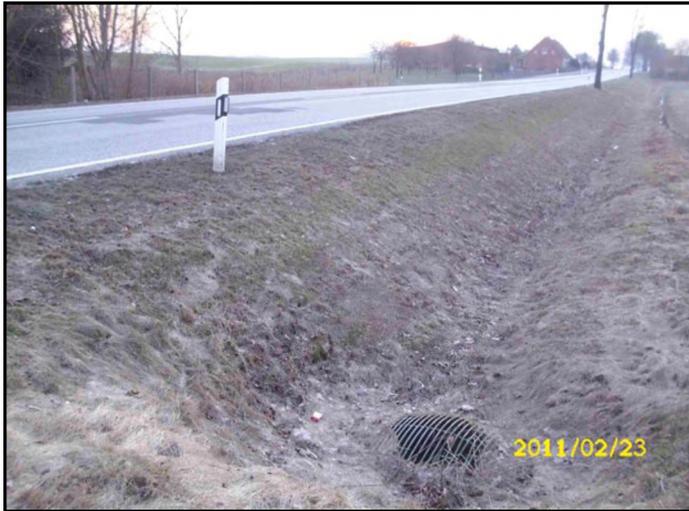
Nr.: 2538-009_001_go.JPG

Störfaktoren: Verrohrt

Brückentyp: Rohrdurchlass Durchlaß Durchmesser: k.A.

Bedeutung im Habitatverbund: gering
Verkehrsdichte: hoch
Brückenindex: 0
Durchlass-Tauglichkeit: ungeeignet

Geschwindigkeitsbegrenzung	<input type="checkbox"/>	Bermen an Ufer anbinden	<input type="checkbox"/>
Trockenröhre einbringen	<input checked="" type="checkbox"/>	Wiesenzufahrten verlegen	<input type="checkbox"/>
		Komplexmaßnahmen notwendig	<input type="checkbox"/>
