Einschätzung von Durchlass-Bauwerken und Gefährdung des Fischotters

Aufnahme Nummer: 2538-010 Aufnahme-Datum: 24.02.2011

Gewässername: Elde
Lage: westl Kuppentin
Straße: K 27
Kreisstraße
Todfunde: 0

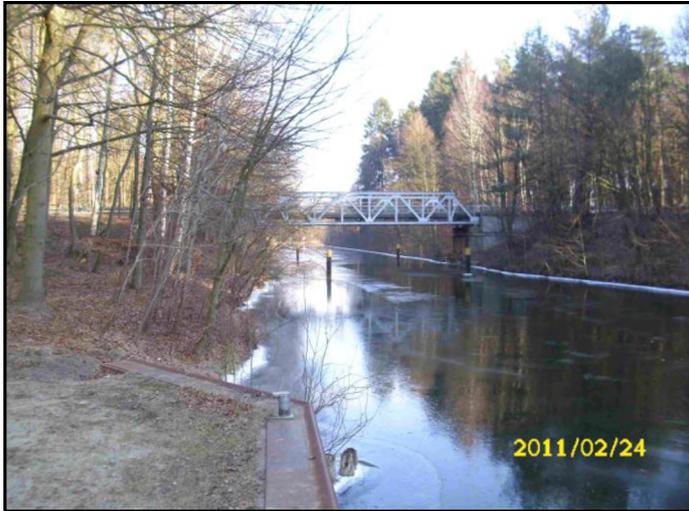
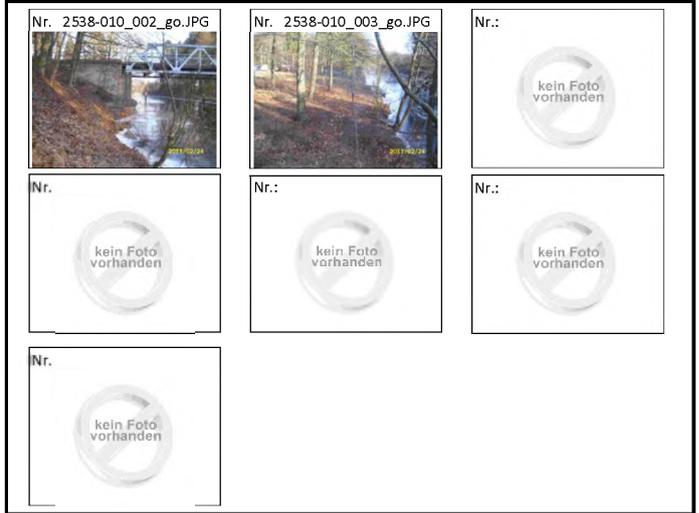
Nr.: 2538-010_001_go.JPG

Störfaktoren: Böschung ungünstig für wandernde Tiere (zum Gewässer steiler und tiefer als Böschung zur Straße).

Bermen zu schmal Rastplatz mit Zeltplatz an Brücke.

Bermen-Neigung: 31-45°
>45° Bermen-Breite [m]: 0,5
0,5

Bedeutung im Habitatverbund: sehr hoch
Verkehrsdichte: mittel
Brückenindex: 12
Durchlass-Tauglichkeit: gut geeignet

Geschwindigkeitsbegrenzung	<input type="checkbox"/>	Bermen an Ufer anbinden	<input checked="" type="checkbox"/>
Trockenröhre einbringen	<input type="checkbox"/>	Wiesenzufahrten verlegen	<input type="checkbox"/>
		Komplexmaßnahmen notwendig	<input type="checkbox"/>
