Einschätzung von Durchlass-Bauwerken und Gefährdung des Fischotters

Aufnahme Nummer: 2538-012

Aufnahme-Datum: 24.02.2011

Gewässername: k.A.
Lage: Daschow
Straße: K 28
Kreisstraße
Todfunde: 0

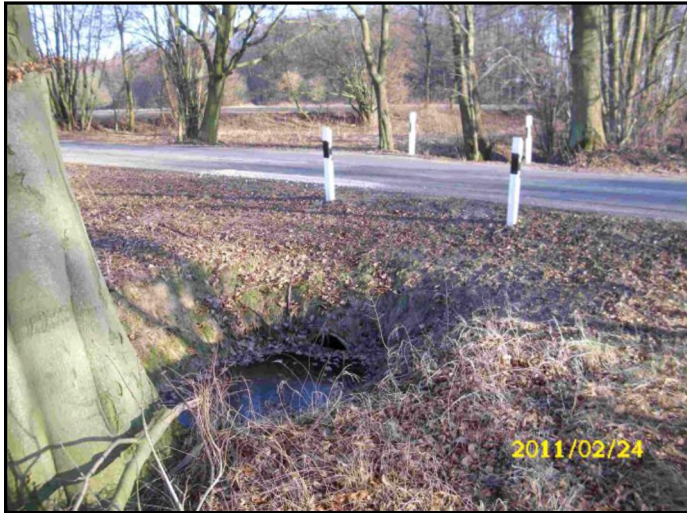
Nr.: 2538-012_001_go.JPG

Störfaktoren: Böschung ungünstig für wandernde Tiere (zum Gewässer steiler und tiefer als Böschung zur Straße).

Bedeutung im Habitatverbund: mittel
Verkehrsdichte: mittel
Brückenindex: 0
Durchlass-Tauglichkeit: ungeeignet

Geschwindigkeitsbegrenzung	<input type="checkbox"/>	Bermen an Ufer anbinden	<input type="checkbox"/>
Trockenröhre einbringen	<input checked="" type="checkbox"/>	Wiesenzufahrten verlegen	<input type="checkbox"/>
		Komplexmaßnahmen notwendig	<input type="checkbox"/>
