# Einschätzung von Durchlass-Bauwerken und Gefährdung des Fischotters

Aufnahme Nummer: 2538-013 Aufnahme-Datum: 23.02.2011

Gewässername: k.A.  
Lage: Wessentin Ausbau  
Straße: B 191  
Bundesstraße  
Todfunde: 0

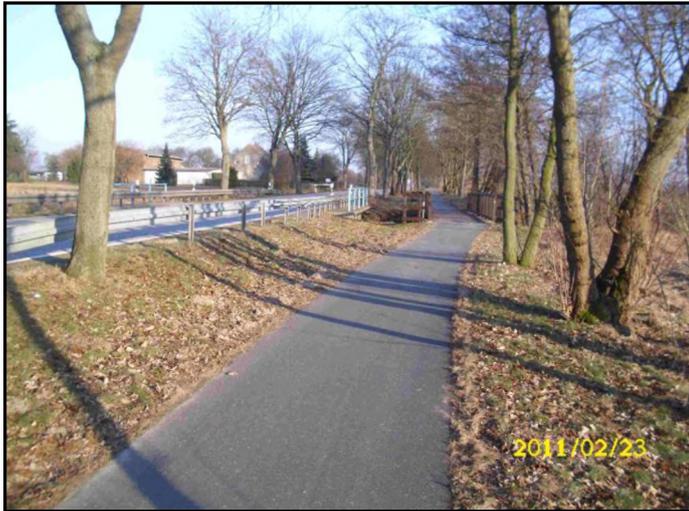
Nr.: 2538-013\_001\_go.JPG

Störfaktoren: Ungünstiges 'Länge zu Durchmesser'-Verhältnis , Parallelweg, der Otter aus dem Wasser und damit auf die Böschung und dichter an die Straße führt. , Bermen fehlen

Brückentyp: Kastenbrücke Durchlaß Durchmesser: k.A.  
Lichte Breite [m]: 1,5  
Lichte Höhe [m]: 1,7 Brückenlänge [m]: 11  
Bermen-Anzahl: keine  
Bermenform: keine  
keine  
Bermen-Neigung: keine Bermen-Breite [m]: keine  
keine  
Bermen-Verfügbar: keine  
keine

Bedeutung im Habitatverbund: sehr hoch  
Verkehrsdichte: hoch  
Brückenindex: 0,232  
Durchlass-Tauglichkeit: ungeeignet
