Einschätzung von Durchlass-Bauwerken und Gefährdung des Fischotters

Aufnahme Nummer: 2538-014 Aufnahme-Datum: 23.02.2011

Gewässername: k.A.
Lage: südl. Broock
Straße: K 27
Kreisstraße
Todfunde: 0

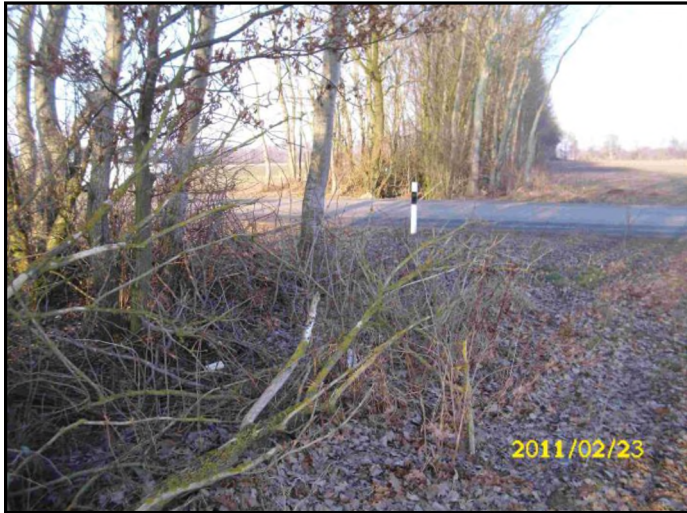
Nr.: 2538-014_001_go.JPG

Störfaktoren: Alter Durchlass beseitigt/verfüllt und Gewässer verrohrt (Länge wird bei der Brückenlänge vermerkt) , Böschung ungünstig für wandernde Tiere (zum Gewässer steiler und tiefer als Böschung zur Straße).

Bedeutung im Habitatverbund: mittel
Verkehrsdichte: mittel
Brückenindex: 0
Durchlass-Tauglichkeit: ungeeignet

Gewässer verrohrt, alter Wasserlauf erhalten geblieben.

Geschwindigkeitsbegrenzung	<input type="checkbox"/>	Bermen an Ufer anbinden	<input type="checkbox"/>
Trockenröhre einbringen	<input checked="" type="checkbox"/>	Wiesenzufahrten verlegen	<input type="checkbox"/>
		Komplexmaßnahmen notwendig	<input type="checkbox"/>
