# Einschätzung von Durchlass-Bauwerken und Gefährdung des Fischotters

Aufnahme Nummer: 2538-015 Aufnahme-Datum: 23.02.2011

Gewässername: k.A.  
Lage: westl. Kritzow  
Straße: K 26  
Kreisstraße  
Todfunde: 0

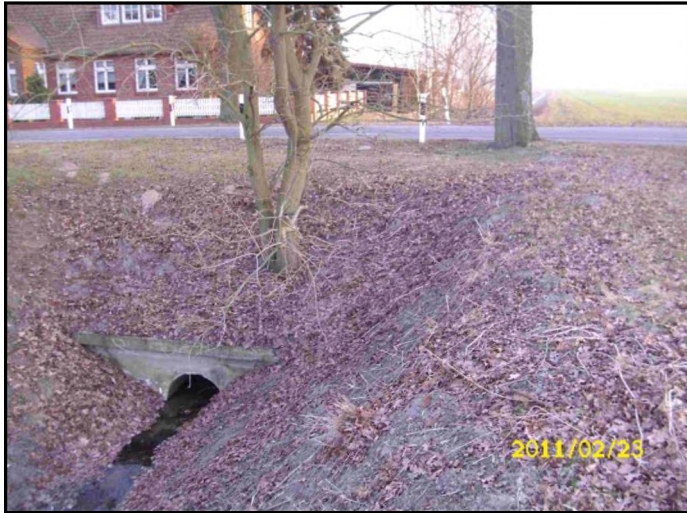
Nr.: 2538-015\_001\_go.JPG

Störfaktoren: Flutungsgefahr , Böschung ungünstig für wandernde Tiere (zum Gewässer steiler und tiefer als Böschung zur Straße).

Bedeutung im Habitatverbund: sehr hoch  
Verkehrsdichte: mittel  
Brückenindex: 0,036  
Durchlass-Tauglichkeit: ungeeignet

Geschwindigkeitsbegrenzung	<input type="checkbox"/>	Bermen an Ufer anbinden	<input type="checkbox"/>
Trockenröhre einbringen	<input checked="" type="checkbox"/>	Wiesenzufahrten verlegen	<input type="checkbox"/>
		Komplexmaßnahmen notwendig	<input type="checkbox"/>
