Einschätzung von Durchlass-Bauwerken und Gefährdung des Fischotters

Aufnahme Nummer: 2538-017 Aufnahme-Datum: 23.02.2011

Gewässername: Elde
Lage: Kreiener Holoz
Straße: L 17
Landesstraße
Todfunde: 0

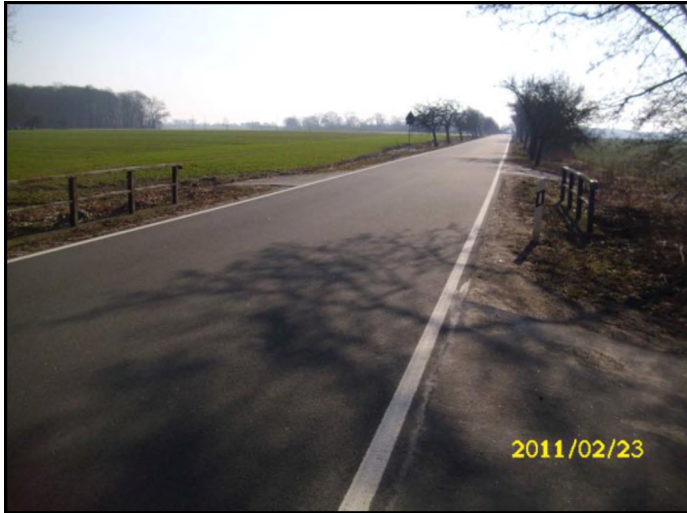
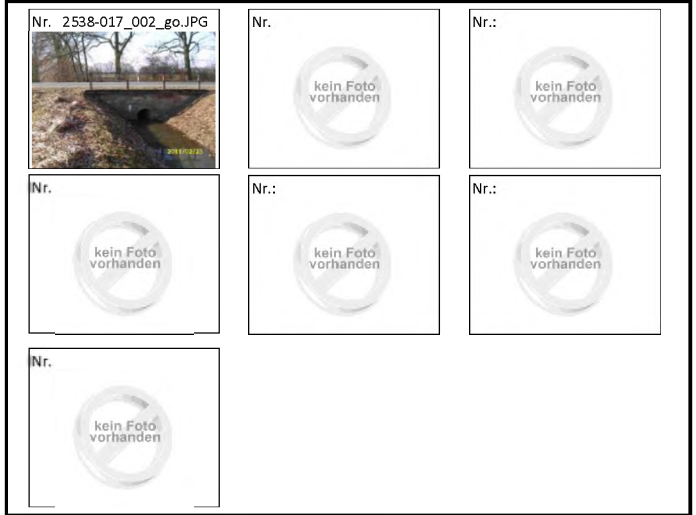
Nr.: 2538-017_001_go.JPG

Störfaktoren: Flutungsgefahr , Böschung ungünstig für wandernde Tiere (zum Gewässer steiler und tiefer als Böschung zur Straße).

Ungünstiges 'Länge zu Durchmesser'-Verhältnis , Turbulenzen oder Turbulenzengefahr nach Regen usw.

Brückentyp: Rohrdurchlass Durchlaß Durchmesser: k.A.
Lichte Breite [m]: 1
Lichte Höhe [m]: 0,6 Brückenlänge [m]: 9
Bermen-Anzahl: keine
Bermenform: keine
Bermen-Neigung: keine Bermen-Breite [m]: keine
keine keine
Bermen-Verfügbar: keine
keine

Bedeutung im Habitatverbund: sehr hoch
Verkehrsdichte: mittel
Brückenindex: 0,067
Durchlass-Tauglichkeit: ungeeignet

Geschwindigkeitsbegrenzung	<input type="checkbox"/>	Bermen an Ufer anbinden	<input type="checkbox"/>
Trockenröhre einbringen	<input checked="" type="checkbox"/>	Wiesenzufahrten verlegen	<input type="checkbox"/>
		Komplexmaßnahmen notwendig	<input type="checkbox"/>
