# Einschätzung von Durchlass-Bauwerken und Gefährdung des Fischotters

Aufnahme Nummer: 2538-018 Aufnahme-Datum: 23.02.2011

Gewässername: k.A.  
Lage: Pappelberg  
Straße: K 32  
Kreisstraße  
Todfunde: 0

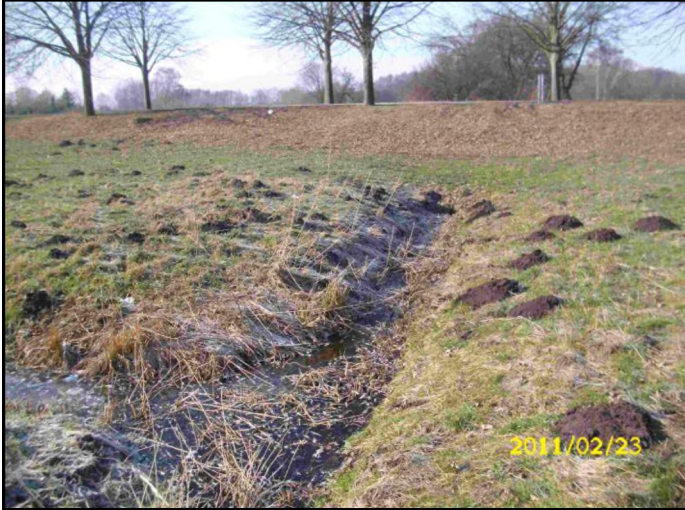
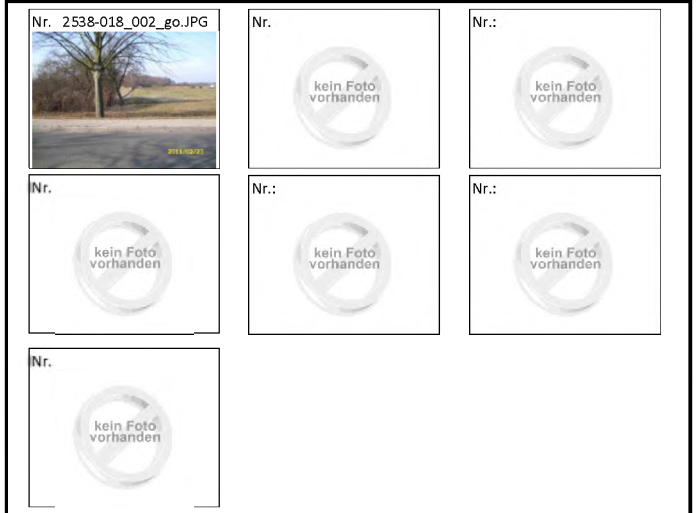
Nr.: 2538-018\_001\_go.JPG

Störfaktoren: Verrohrt , Ungünstiges 'Länge zu Durchmesser'-Verhältnis

Zufahrt Wiese/Feld, der Otter aus dem Wasser und damit auf die Böschung und dichter an die Straße führt.

Bedeutung im Habitatverbund: mittel  
Verkehrsdichte: mittel  
Brückenindex: 0  
Durchlass-Tauglichkeit: ungeeignet

Geschwindigkeitsbegrenzung	<input type="checkbox"/>	Bermen an Ufer anbinden	<input type="checkbox"/>
Trockenröhre einbringen	<input checked="" type="checkbox"/>	Wiesenzufahrten verlegen	<input type="checkbox"/>
		Komplexmaßnahmen notwendig	<input type="checkbox"/>
