Einschätzung von Durchlass-Bauwerken und Gefährdung des Fischotters

Aufnahme Nummer: 2538-019 Aufnahme-Datum: 23.02.2011

Gewässername: k.A.
Lage: südDurchlass. Kritzow
Straße: K 26
Kreisstraße
Totfunde: 0

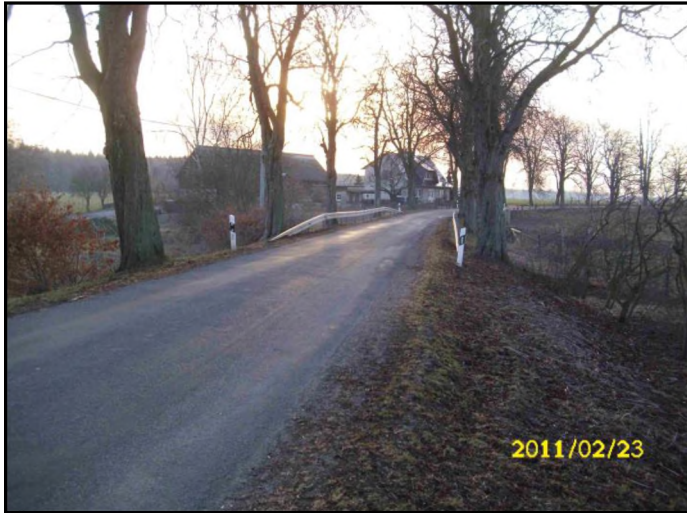
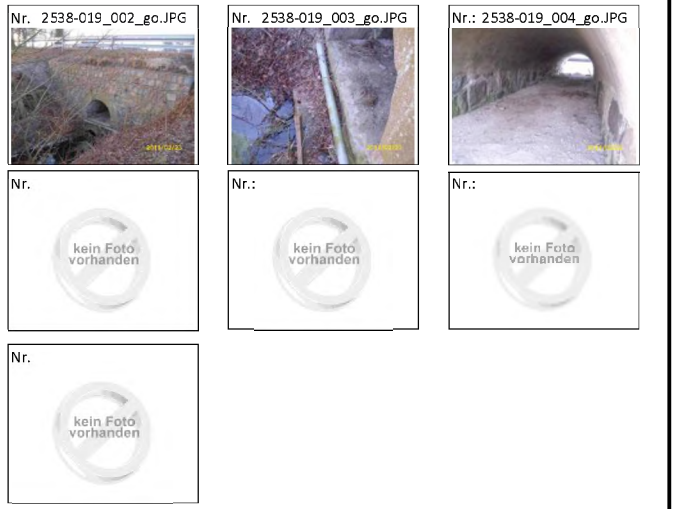
Nr.: 2538-019_001_go.JPG

sonstige Störfaktoren: Anbindung am Ufer ungünstig, Elektrozaun wird durch Durchlass geführt.

Brückentyp: Bogenbrücke Durchlaß Durchmesser: k.A.

Lichte Breite [m]: 1,5
Lichte Höhe [m]: 1,2 Brückenlänge [m]: 11
Bermen-Anzahl: einseitig
Bermenform: keine
keine

Bedeutung im Habitatverbund: sehr hoch
Verkehrsdichte: mittel
Brückenindex: 0,164
Durchlass-Tauglichkeit: bedingt geeignet

Geschwindigkeitsbegrenzung	<input type="checkbox"/>	Bermen an Ufer anbinden	<input checked="" type="checkbox"/>
Trockenröhre einbringen	<input type="checkbox"/>	Wiesenzufahrten verlegen	<input type="checkbox"/>
		Komplexmaßnahmen notwendig	<input type="checkbox"/>
