Einschätzung von Durchlass-Bauwerken und Gefährdung des Fischotters

Aufnahme Nummer: 2538-020 Aufnahme-Datum: 23.02.2011

Gewässername: k.A.
Lage: östl. Karbow
Straße: L 17
Landesstraße
Totfunde: 0

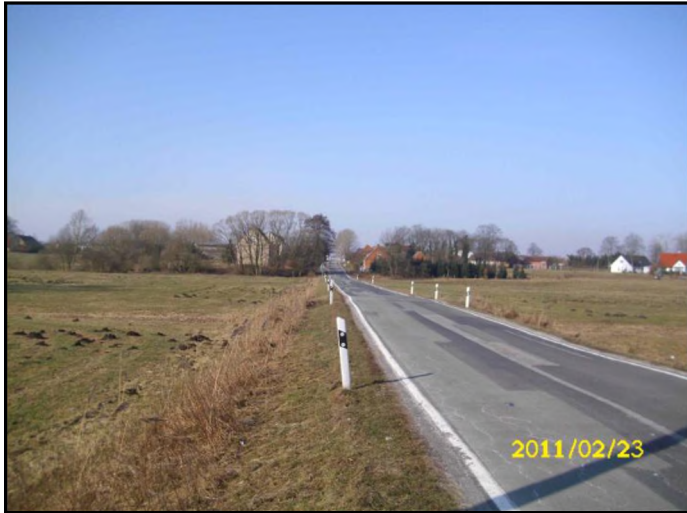
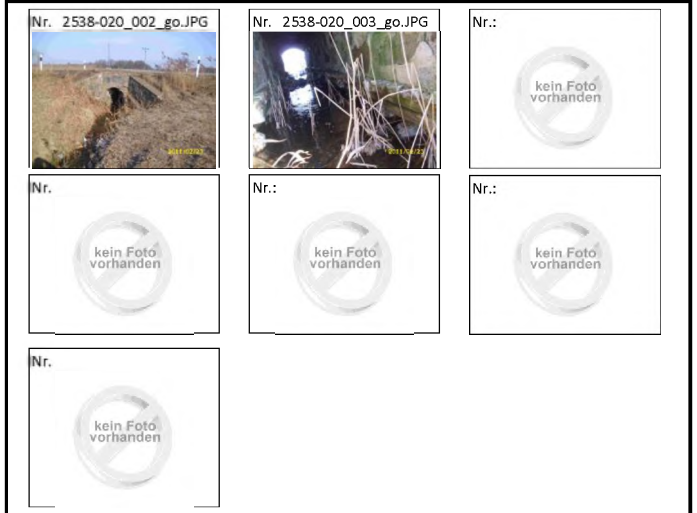
Nr.: 2538-020_001_go.JPG

Störfaktoren: Ungünstiges 'Länge zu Durchmesser'-Verhältnis

Brückentyp: Bogenbrücke Durchlaß Durchmesser: k.A.

Lichte Breite [m]: 1,1
Lichte Höhe [m]: 1,3 Brückenlänge [m]: 10

Bedeutung im Habitatverbund: sehr hoch
Verkehrsdichte: mittel
Brückenindex: 0,143
Durchlass-Tauglichkeit: ungeeignet
