# Einschätzung von Durchlass-Bauwerken und Gefährdung des Fischotters

Aufnahme Nummer: 2538-021

Aufnahme-Datum: 23.02.2011

Gewässername: k.A.  
Lage: Wangelin  
Straße: K 31  
Kreisstraße  
Totfunde: 0

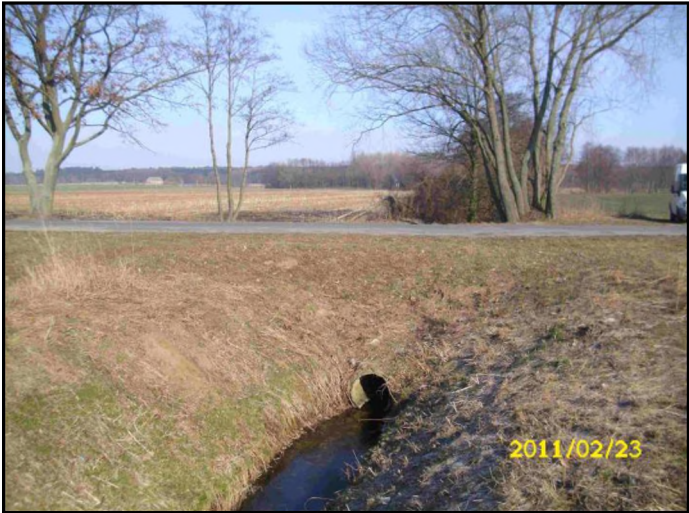
Nr.: 2538-021\_001\_go.JPG

Störfaktoren: Flutungsgefahr, Böschung ungünstig für wandernde Tiere (zum Gewässer steiler und tiefer als Böschung zur Straße).

Ungünstiges 'Länge zu Durchmesser'-Verhältnis

Bedeutung im Habitatverbund: mittel  
Verkehrsdichte: mittel  
Brückenindex: 0,02  
Durchlass-Tauglichkeit: ungeeignet

| Kastendurchlass/Maul eins. Berme | <input checked="" type="checkbox"/> | Markierstruktur Podest | <input type="checkbox"/> |
| Trockenröhre einbringen | <input checked="" type="checkbox"/> | Wiesenzufahrten verlegen | <input type="checkbox"/> |
