Einschätzung von Durchlass-Bauwerken und Gefährdung des Fischotters

Aufnahme Nummer: 2538-023

Aufnahme-Datum: 23.02.2011

Gewässername: k.A.
Lage: Pappelberg l17
Straße: L 17
Landesstraße
Todfunde: 0

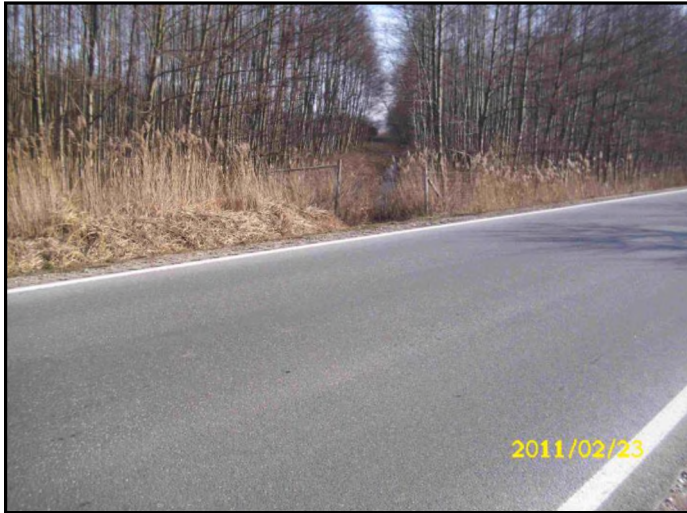
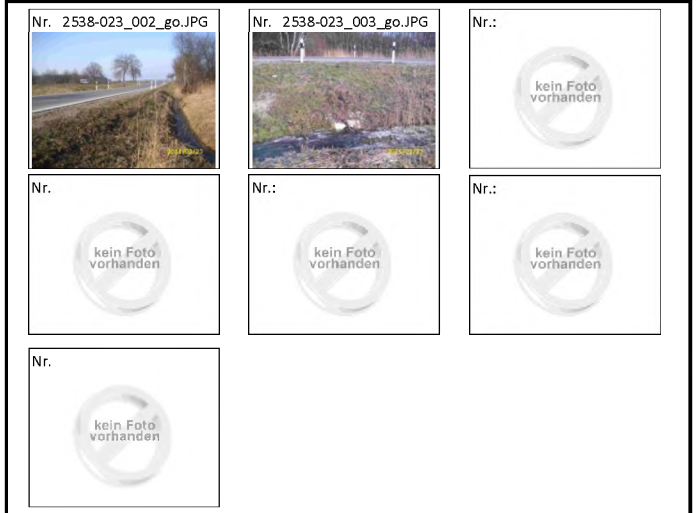
Nr.: 2538-023_001_go.JPG

Störfaktoren: Durchlass vollständig geflutet , Straßengraben offen mit Gewässer verbunden (in 1 oder mehr Richtungen). Gefahr, dass Otter diese Rinnen hochwandern und dann am Ende auf die Straße laufen.

Ungünstiges 'Länge zu Durchmesser'-Verhältnis , Knick im Gewässerverlauf. Gefahr, dass Otter den kürzesten Weg wählen

Bedeutung im Habitatverbund: mittel
Verkehrsdichte: mittel
Brückenindex: 0
Durchlass-Tauglichkeit: ungeeignet

Geschwindigkeitsbegrenzung	<input type="checkbox"/>	Bermen an Ufer anbinden	<input checked="" type="checkbox"/>
Trockenröhre einbringen	<input checked="" type="checkbox"/>	Wiesenzufahrten verlegen	<input type="checkbox"/>
		Komplexmaßnahmen notwendig	<input type="checkbox"/>
