Einschätzung von Durchlass-Bauwerken und Gefährdung des Fischotters

Aufnahme Nummer: 2538-024

Aufnahme-Datum: 23.02.2011

Gewässername: k.A.
Lage: Lübz ost
Straße: k.A.
sonstige Straße
Todfunde: 0

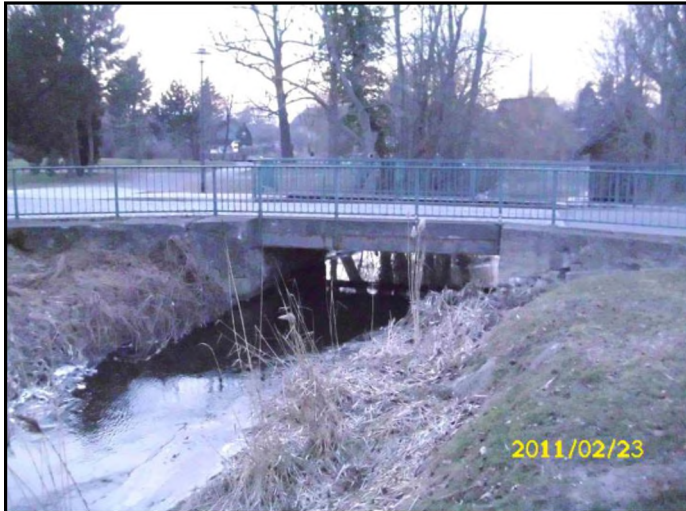
Nr.: 2538-024_001_go.JPG

Störfaktoren: Böschung ungünstig für wandernde Tiere (zum Gewässer steiler und tiefer als Böschung zur Straße).

Bermen fehlen

Bedeutung im Habitatverbund: sehr hoch
Verkehrsdichte: mittel
Brückenindex: 0,75
Durchlass-Tauglichkeit: ungeeignet

Priorität Festlegung: oberste Priorität
