Einschätzung von Durchlass-Bauwerken und Gefährdung des Fischotters

Aufnahme Nummer: 2538-025 Aufnahme-Datum: 23.02.2011

Gewässername: k.A.
Lage: Lübz mitte
Straße: k.A.
sonstige Straße
Todfunde: 0

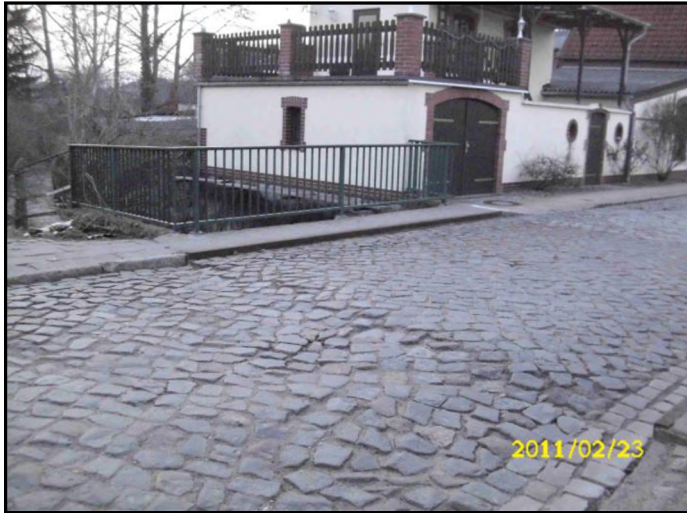
Nr.: 2538-025_001_go.JPG

Störfaktoren: Böschung ungünstig für wandernde Tiere (zum Gewässer steiler und tiefer als Böschung zur Straße). , Turbulenzen oder Turbulenzengefahr nach Regen usw.

Brückentyp: Kastenbrücke Durchlaß Durchmesser: k.A.
Lichte Breite [m]: 5
Lichte Höhe [m]: 1,8 Brückenlänge [m]: 7
Bermen-Anzahl: keine
Bermenform: keine
keine
Bermen-Neigung: keine Bermen-Breite [m]: keine
keine
Bermen-Verfügbar: keine
keine

Lage zu Siedlungen: k.A.
Kombinierte Brücken: Kombi_Brücke
Gewässerverbund: mehrere Gewässersysteme
mehrere Gewässersysteme
Passagemöglichkeit für:
Bottleneck: nur Fische
Fähengebiet:

Bedeutung im Habitatverbund: sehr hoch
Verkehrsdichte: gering
Brückenindex: 1,286
Durchlass-Tauglichkeit: ungeeignet
