# Einschätzung von Durchlass-Bauwerken und Gefährdung des Fischotters

Aufnahme Nummer: 2538-026 Aufnahme-Datum: 23.02.2011

Gewässername: k.A.  
Lage: weiter südl. Broock  
Straße: K 27  
Kreisstraße  
Todfunde: 0

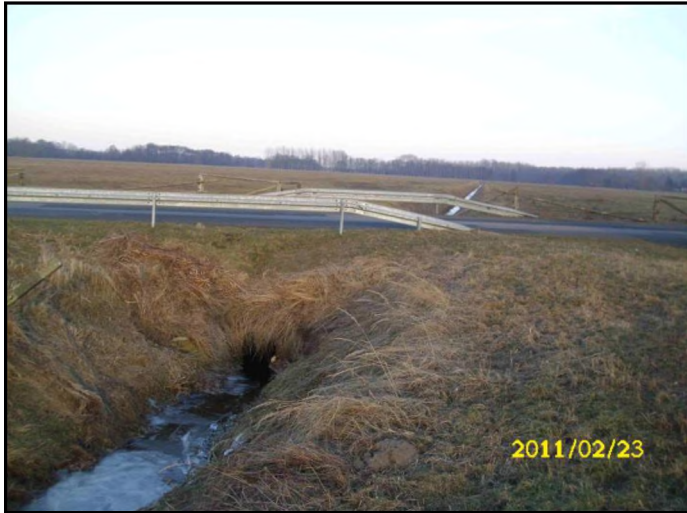
Nr.: 2538-026\_001\_go.JPG

Störfaktoren: Flutungsgefahr, Böschung ungünstig für wandernde Tiere (zum Gewässer steiler und tiefer als Böschung zur Straße).

Ungünstiges 'Länge zu Durchmesser'-Verhältnis

Bedeutung im Habitatverbund: sehr hoch  
Verkehrsdichte: mittel  
Brückenindex: 0,033  
Durchlass-Tauglichkeit: ungeeignet

**Priorität Festlegung: sehr hoch**

Geschwindigkeitsbegrenzung	<input type="checkbox"/>	Bermen an Ufer anbinden	<input type="checkbox"/>
Trockenröhre einbringen	<input checked="" type="checkbox"/>	Wiesenzufahrten verlegen	<input type="checkbox"/>
		Komplexmaßnahmen notwendig	<input type="checkbox"/>
