Einschätzung von Durchlass-Bauwerken und Gefährdung des Fischotters

Aufnahme Nummer: 2538-027

Aufnahme-Datum: 23.02.2011

Gewässername: k.A.
Lage: westl. Broock
Straße: B 191
Bundesstraße
Todfunde: 0

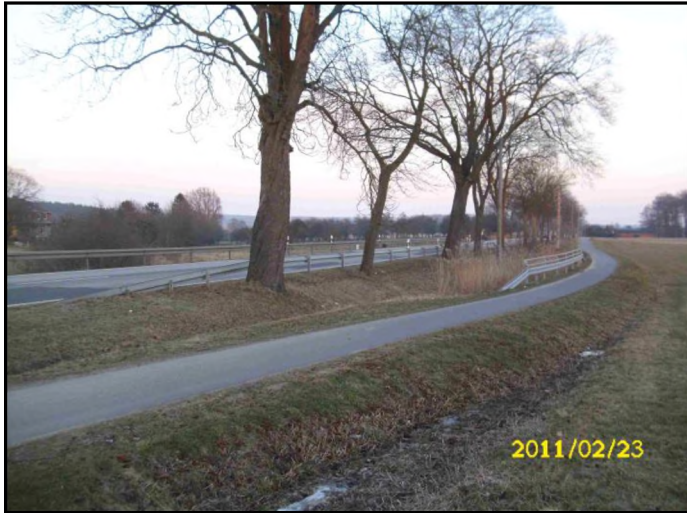
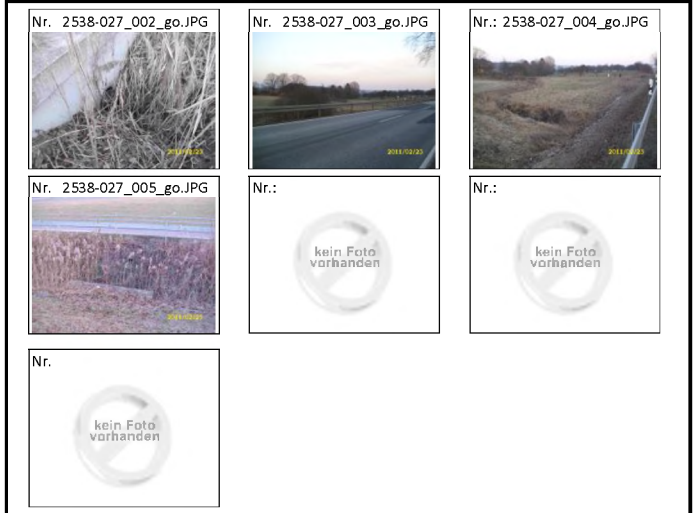
Nr.: 2538-027_001_go.JPG

Störfaktoren: Flutungsgefahr , Ungünstiges 'Länge zu Durchmesser'-Verhältnis

Parallelweg, der Otter aus dem Wasser und damit auf die Böschung und dichter an die Straße führt.

Durchlass vollständig geflutet?

Bedeutung im Habitatverbund: gering
Verkehrsdichte: hoch
Brückenindex: 0,011
Durchlass-Tauglichkeit: ungeeignet

Trennung Wehr Durchlass	<input type="checkbox"/>	keine notwendig	<input type="checkbox"/>
Installation oberhalb Wehr	<input type="checkbox"/>	Markierstruktur Steinsch	<input type="checkbox"/>
Installation unterhalb Wehr	<input type="checkbox"/>	Markierstruktur Ufersubstrat	<input type="checkbox"/>
Entfernung Rechen	<input type="checkbox"/>	Markierstruktur Laufbohle fest	<input type="checkbox"/>
Entfernung sonstige Hindernisse	<input type="checkbox"/>	Markierstruktur Laufbohle schwimmend	<input type="checkbox"/>
Kastendurchlass/Maul eins. Berme	<input checked="" type="checkbox"/>	Markierstruktur Podest	<input type="checkbox"/>
Kastendurchlass/Maul beids. Berme	<input type="checkbox"/>	Verrohrung öffnen	<input checked="" type="checkbox"/>
Markierstruktur einseitig	<input type="checkbox"/>	Leit-/Schutzzäune notwendig	<input type="checkbox"/>
Markierstruktur beidseitig	<input type="checkbox"/>	Leitstrukturen/-senken einrichten	<input checked="" type="checkbox"/>

Geschwindigkeitsbegrenzung	<input type="checkbox"/>	Bermen an Ufer anbinden	<input checked="" type="checkbox"/>
Trockenröhre einbringen	<input checked="" type="checkbox"/>	Wiesenzufahrten verlegen	<input type="checkbox"/>
		Komplexmaßnahmen notwendig	<input type="checkbox"/>
