Einschätzung von Durchlass-Bauwerken und Gefährdung des Fischotters

Aufnahme Nummer: 2538-028

Aufnahme-Datum: 23.02.2011

Gewässername: k.A.
Lage: Lübz süd
Straße: k.A.
sonstige Straße
Todfunde: 0

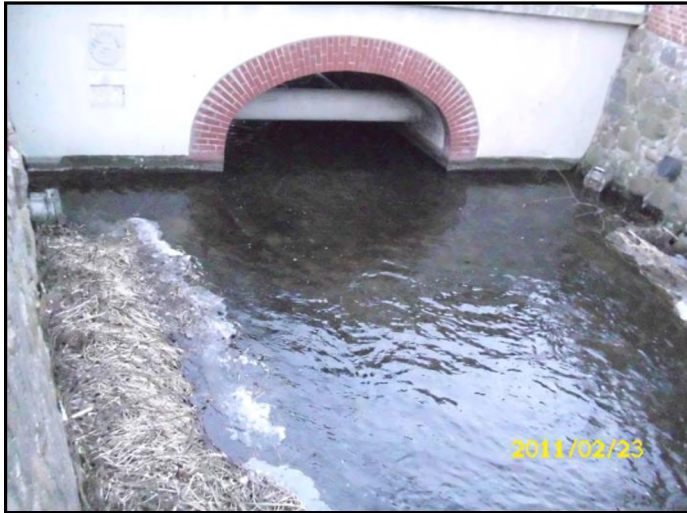
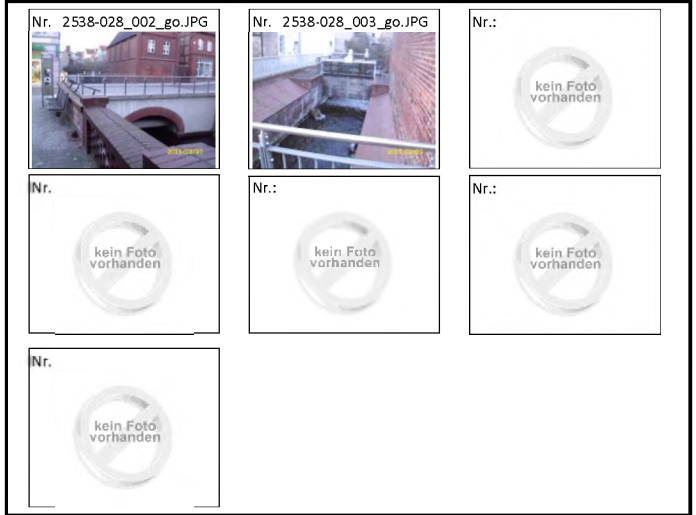
Nr.: 2538-028_001_go.JPG

Störfaktoren: Böschung ungünstig für wandernde Tiere (zum Gewässer steiler und tiefer als Böschung zur Straße). , Turbulenzen oder Turbulenzengefahr nach Regen usw.

Brückentyp: Bogenbrücke
Durchlaß Durchmesser: k.A.
Lichte Breite [m]: 3,5
Lichte Höhe [m]: 1,5
Brückenlänge [m]: 10
Bermen-Anzahl: keine
Bermenform: keine
keine
Bermen-Neigung: keine
Bermen-Breite [m]: keine
keine
Bermen-Verfügbar: keine
keine

Bedeutung im Habitatverbund: sehr hoch
Verkehrsdichte: mittel
Brückenindex: 0,525
Durchlass-Tauglichkeit: ungeeignet

Für Parchim sollte ein Gesamtplan gemacht werden. Die Wanderung muss auch künftig möglich bleiben. Problemstellen sollten entschärft werden.
