Einschätzung von Durchlass-Bauwerken und Gefährdung des Fischotters

Aufnahme Nummer: 2538-029 Aufnahme-Datum: 24.02.2011

Gewässername: k.A.
Lage: nordwestl Kuppentin
Straße: K 28
Kreisstraße
Todfunde: 0

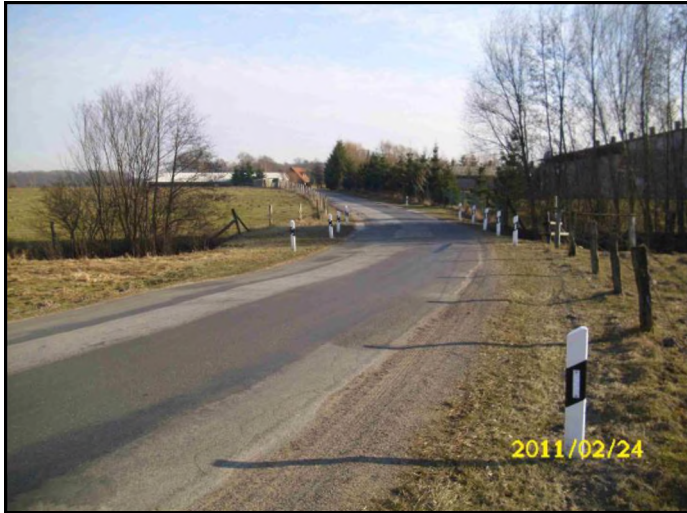
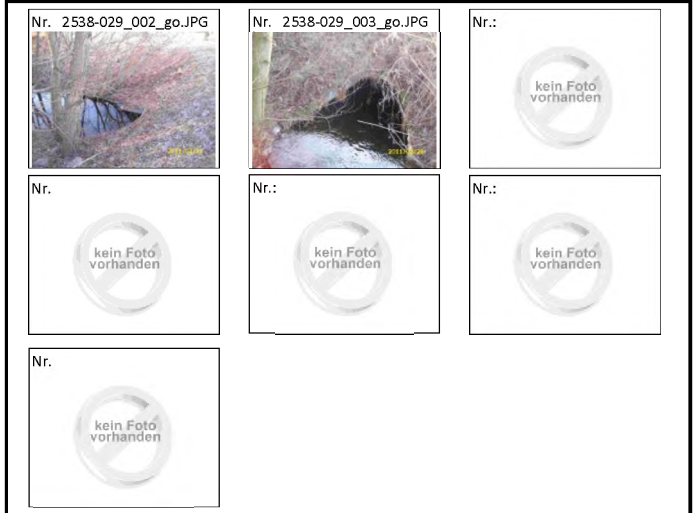
Nr.: 2538-029_001_go.JPG

Störfaktoren: Ungünstiges 'Länge zu Durchmesser'-Verhältnis, Turbulenzen oder Turbulenzengefahr nach Regen usw.

Bedeutung im Habitatverbund: sehr hoch
Verkehrsdichte: mittel
Brückenindex: 0,105
Durchlass-Tauglichkeit: ungeeignet

Geschwindigkeitsbegrenzung	<input type="checkbox"/>	Bermen an Ufer anbinden	<input type="checkbox"/>
Trockenröhre einbringen	<input checked="" type="checkbox"/>	Wiesenzufahrten verlegen	<input type="checkbox"/>
		Komplexmaßnahmen notwendig	<input type="checkbox"/>
