# Einschätzung von Durchlass-Bauwerken und Gefährdung des Fischotters

Aufnahme Nummer: 2539-001 Aufnahme-Datum: 12.03.2009

Gewässername: Salower Bach  
Lage: in Zislow  
Straße: K 26  
Kreisstraße  
Todfunde: 0

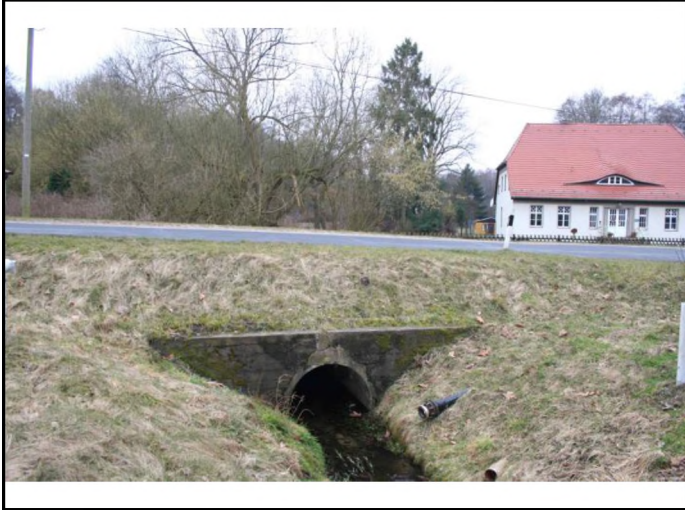
Nr.: 2539-001\_001\_he.JPG

Bedeutung im Habitatverbund: mittel  
Verkehrsdichte: gering  
Brückenindex: 0,053  
Durchlass-Tauglichkeit: unpassierbar

"Brückensockel marode, Erneuerung notwendig - Ersatz durch Kasteldurchlaß mit mindestens einseitiger Berme. Verrohrung unterhalb Straße aufnehmen."
