Einschätzung von Durchlass-Bauwerken und Gefährdung des Fischotters

Aufnahme Nummer: 2539-002 Aufnahme-Datum: 12.03.2009

Gewässername: k.A.
Lage: südlich Suckow
Straße: K 26
Kreisstraße
Totfunde: 0

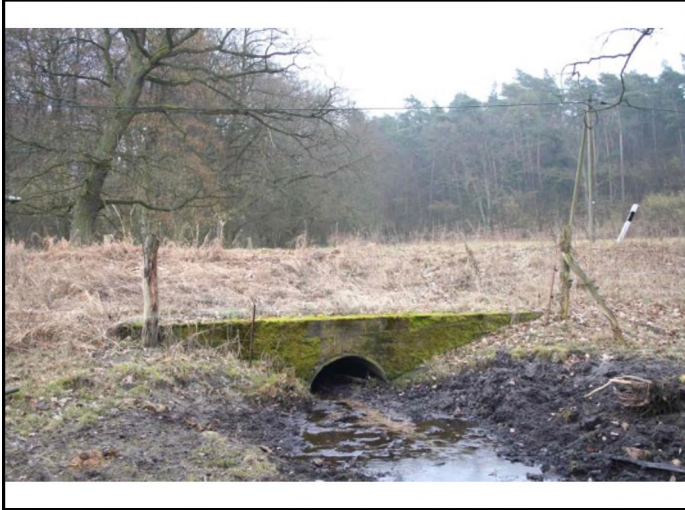
Nr.: 2539-002_001_he.JPG

Störfaktoren: verschlammt/versandet

Bedeutung im Habitatverbund: mittel
Verkehrsdichte: gering
Brückenindex: 0,033
Durchlass-Tauglichkeit: ungeeignet

Priorität Festlegung: hoch

"Bei Erneuerung der Straße KDL mit einseitiger Berme, bis dahin Entschlammten des vorhandenen DL, jedoch Markierstruktur erhalten/wiederherstellen"
