Einschätzung von Durchlass-Bauwerken und Gefährdung des Fischotters

Aufnahme Nummer: 2539-006 Aufnahme-Datum: 02.08.2011

Gewässername: Marienwasser
Lage: Plau am See
Straße: B 103
Bundesstraße
Todfunde: 0

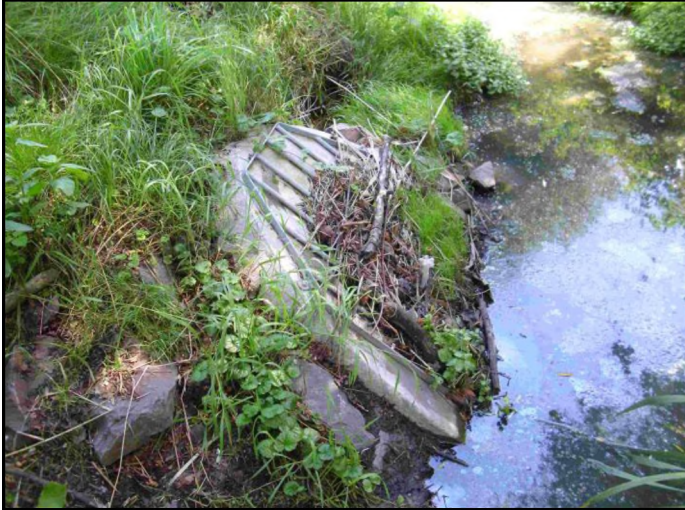
Nr.: 2539-006_001_go.JPG

Störfaktoren: Rechen/Schieber , Flutungsgefahr

Ungünstiges 'Länge zu Durchmesser'-Verhältnis

Bedeutung im Habitatverbund: mittel
Verkehrsdichte: hoch
Brückenindex: 0
Durchlass-Tauglichkeit: ungeeignet

Priorität Festlegung: sehr hoch

Trennung Wehr Durchlass	<input type="checkbox"/>	keine notwendig	<input type="checkbox"/>
Installation oberhalb Wehr	<input type="checkbox"/>	Markierstruktur Steinsch	<input type="checkbox"/>
Installation unterhalb Wehr	<input type="checkbox"/>	Markierstruktur Ufersubstrat	<input type="checkbox"/>
Entfernung Rechen	<input type="checkbox"/>	Markierstruktur Laufbohle fest	<input type="checkbox"/>
Entfernung sonstige Hindernisse	<input type="checkbox"/>	Markierstruktur Laufbohle schwimmend	<input type="checkbox"/>
Kastendurchlass/Maul eins. Berme	<input type="checkbox"/>	Markierstruktur Podest	<input type="checkbox"/>
Kastendurchlass/Maul beids. Berme	<input checked="" type="checkbox"/>	Verrohrung öffnen	<input type="checkbox"/>
Markierstruktur einseitig	<input type="checkbox"/>	Leit-/Schutzzäune notwendig	<input type="checkbox"/>
Markierstruktur beidseitig	<input type="checkbox"/>	Leitstrukturen/ -senken einrichten	<input checked="" type="checkbox"/>

Geschwindigkeitsbegrenzung	<input type="checkbox"/>	Bermen an Ufer anbinden	<input type="checkbox"/>
Trockenröhre einbringen	<input checked="" type="checkbox"/>	Wiesenzufahrten verlegen	<input type="checkbox"/>
		Komplexmaßnahmen notwendig	<input type="checkbox"/>
