Einschätzung von Durchlass-Bauwerken und Gefährdung des Fischotters

Aufnahme Nummer: 2539-007 Aufnahme-Datum: 24.02.2011

Gewässername: Elde
Lage: Plau am See West Mitte-östlich Burgstr.
Straße: k.A.
sonstige Straße
Todfunde: 0

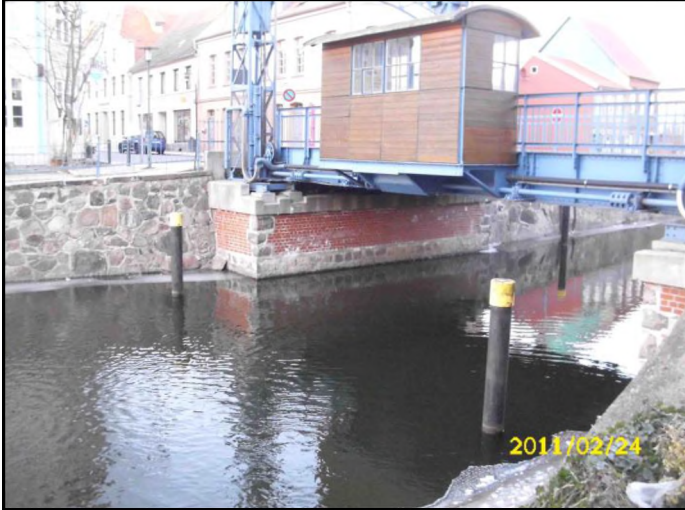
Nr.: 2539-007_001_go.JPG

Störfaktoren: Böschung ungünstig für wandernde Tiere (zum Gewässer steiler und tiefer als Böschung zur Straße).

Bermen fehlen, alles bebaut, unruhe

Bedeutung im Habitatverbund: sehr hoch
Verkehrsdichte: mittel
Brückenindex: 3
Durchlass-Tauglichkeit: ungeeignet

Trotz "Bremsschwelle" sind Maßn.am Wasser für die Dgk wichtig,weil "Irrläufergefahr" besteht.Wie in anderen Städten/Häfen auch, ist hier Dgk,insb.für Familien,durch lange Spundwände und intensive tour.Nutzung (Terasse am Wasser usw.)unterbrochen.
