# Einschätzung von Durchlass-Bauwerken und Gefährdung des Fischotters

Aufnahme Nummer: 2539-009 Aufnahme-Datum: 23.02.2011

Gewässername: k.A.  
Lage: Plau am See Nord Graben am See  
Straße: k.A.  
sonstige Straße  
Todfunde: 0

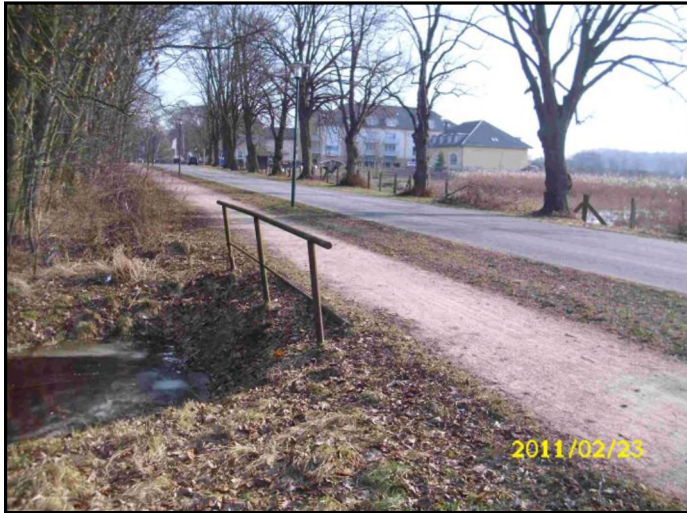
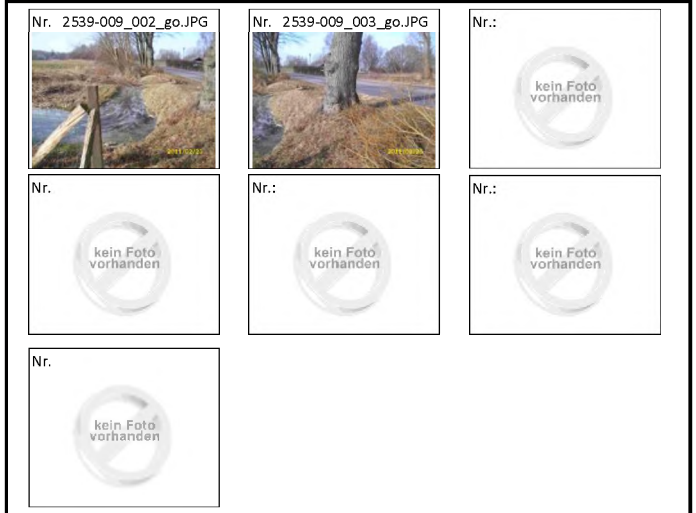
Nr.: 2539-009\_001\_go.JPG

Störfaktoren: Durchlass vollständig geflutet , Böschung ungünstig für wandernde Tiere (zum Gewässer steiler und tiefer als Böschung zur Straße).

Ungünstiges 'Länge zu Durchmesser'-Verhältnis , Knick im Gewässerverlauf. Gefahr, dass Otter den kürzesten Weg wählen

Bedeutung im Habitatverbund: sehr hoch  
Verkehrsdichte: mittel  
Brückenindex: 0  
Durchlass-Tauglichkeit: ungeeignet

Geschwindigkeitsbegrenzung	<input checked="" type="checkbox"/>	Bermen an Ufer anbinden	<input type="checkbox"/>
Trockenröhre einbringen	<input type="checkbox"/>	Wiesenzufahrten verlegen	<input type="checkbox"/>
		Komplexmaßnahmen notwendig	<input type="checkbox"/>
