Einschätzung von Durchlass-Bauwerken und Gefährdung des Fischotters

Aufnahme Nummer: 2539-010

Aufnahme-Datum: 23.02.2011

Gewässername: k.A.
Lage: Plau am See Nord west nord
Straße: B 103
Bundesstraße
Todfunde: 0

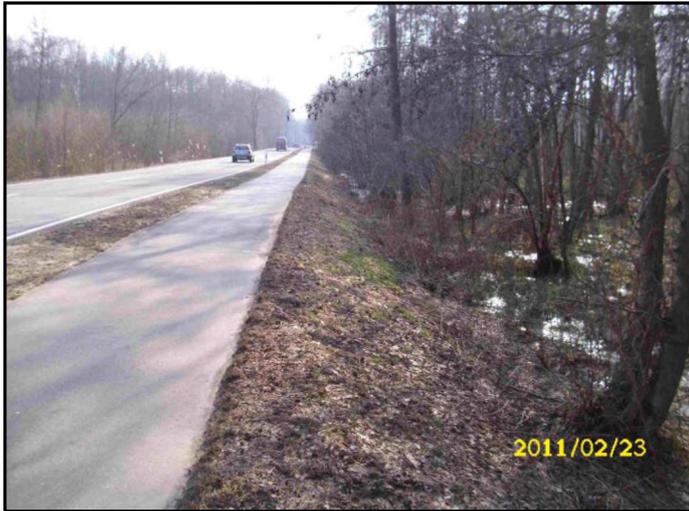
Nr.: 2539-010_001_go.JPG

Störfaktoren: Durchlass vollständig geflutet

Durchlass vollständig geflutet?

Brückentyp: Rohrdurchlass Durchlaß Durchmesser: k.A.

Bedeutung im Habitatverbund: mittel
Verkehrsdichte: hoch
Brückenindex: 0
Durchlass-Tauglichkeit: ungeeignet

Geschwindigkeitsbegrenzung	<input type="checkbox"/>	Bermen an Ufer anbinden	<input type="checkbox"/>
Trockenröhre einbringen	<input checked="" type="checkbox"/>	Wiesenzufahrten verlegen	<input type="checkbox"/>
		Komplexmaßnahmen notwendig	<input checked="" type="checkbox"/>
