Einschätzung von Durchlass-Bauwerken und Gefährdung des Fischotters

Aufnahme Nummer: 2539-011 Aufnahme-Datum: 23.02.2011

Gewässername: k.A.
Lage: Plau am See Nord west süd
Straße: B 103
Bundesstraße
Todfunde: 0

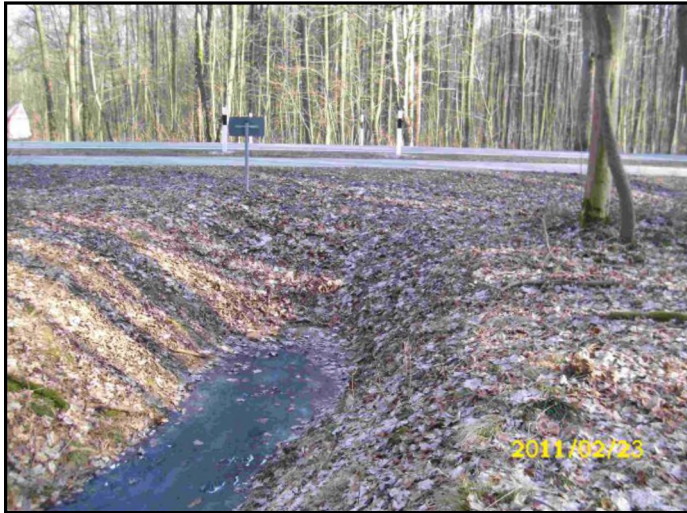
Nr.: 2539-011_001_go.JPG

Störfaktoren: Durchlass vollständig geflutet , Knick im Gewässerverlauf. Gefahr, dass Otter den kürzesten Weg wählen

Durchlass vollständig geflutet?

Bedeutung im Habitatverbund: sehr hoch
Verkehrsdichte: hoch
Brückenindex: 0
Durchlass-Tauglichkeit: ungeeignet

Geschwindigkeitsbegrenzung	<input type="checkbox"/>	Bermen an Ufer anbinden	<input checked="" type="checkbox"/>
Trockenröhre einbringen	<input checked="" type="checkbox"/>	Wiesenzufahrten verlegen	<input type="checkbox"/>
		Komplexmaßnahmen notwendig	<input type="checkbox"/>
