Einschätzung von Durchlass-Bauwerken und Gefährdung des Fischotters

Aufnahme Nummer: 2539-012 Aufnahme-Datum: 23.02.2011

Gewässername: k.A.
Lage: Twietfort Dresenower Mühle
Straße: B 198
Bundesstraße
Totfunde: 0

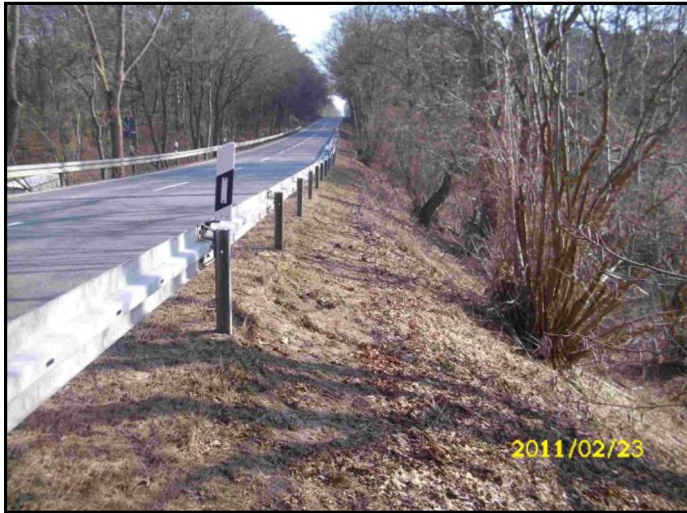
Nr.: 2539-012_001_go.JPG

Störfaktoren: Ungünstiges 'Länge zu Durchmesser'-Verhältnis , Bermen fehlen

Bedeutung im Habitatverbund: sehr hoch
Verkehrsdichte: mittel
Brückenindex: 0,169
Durchlass-Tauglichkeit: ungeeignet

| Kastendurchlass/Maul beids. Berme | <input checked="" type="checkbox"/> | Verrohrung öffnen | <input type="checkbox"/> |
