Einschätzung von Durchlass-Bauwerken und Gefährdung des Fischotters

Aufnahme Nummer: 2539-013

Aufnahme-Datum: 23.02.2011

Gewässername: k.A.
Lage: nördl. Ganzlin
Straße: K 31
Kreisstraße
Todfunde: 0

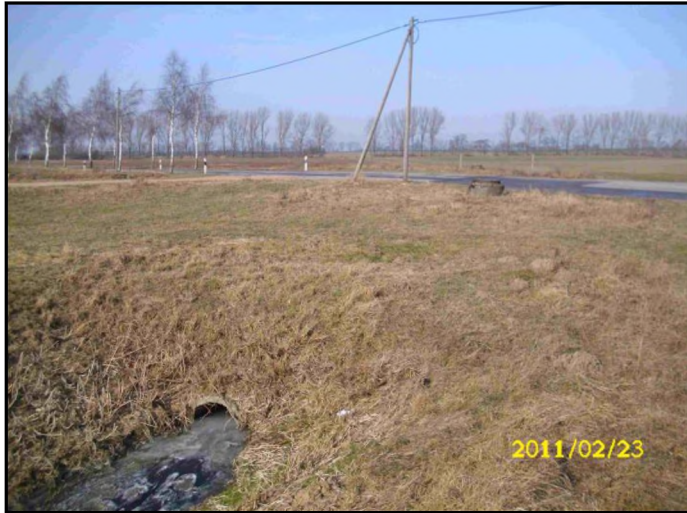
Nr.: 2539-013_001_go.JPG

Störfaktoren: Verrohrt, Böschung ungünstig für wandernde Tiere (zum Gewässer steiler und tiefer als Böschung zur Straße).

Bedeutung im Habitatverbund: gering
Verkehrsdichte: mittel
Brückenindex: 0
Durchlass-Tauglichkeit: ungeeignet

Quert schräg, deshalb relativ langes Rohr notwendig.

Trennung Wehr Durchlass	<input type="checkbox"/>	keine notwendig	<input type="checkbox"/>
Installation oberhalb Wehr	<input type="checkbox"/>	Markierstruktur Steinsch	<input type="checkbox"/>
Installation unterhalb Wehr	<input type="checkbox"/>	Markierstruktur Ufersubstrat	<input type="checkbox"/>
Entfernung Rechen	<input type="checkbox"/>	Markierstruktur Laufbohle fest	<input type="checkbox"/>
Entfernung sonstige Hindernisse	<input type="checkbox"/>	Markierstruktur Laufbohle schwimmend	<input type="checkbox"/>
Kastendurchlass/Maul eins. Berme	<input checked="" type="checkbox"/>	Markierstruktur Podest	<input type="checkbox"/>
Kastendurchlass/Maul beids. Berme	<input type="checkbox"/>	Verrohrung öffnen	<input type="checkbox"/>
Markierstruktur einseitig	<input type="checkbox"/>	Leit-/Schutzzäune notwendig	<input type="checkbox"/>
Markierstruktur beidseitig	<input type="checkbox"/>	Leitstrukturen/ -senken einrichten	<input checked="" type="checkbox"/>

Geschwindigkeitsbegrenzung	<input type="checkbox"/>	Bermen an Ufer anbinden	<input type="checkbox"/>
Trockenröhre einbringen	<input checked="" type="checkbox"/>	Wiesenzufahrten verlegen	<input type="checkbox"/>
		Komplexmaßnahmen notwendig	<input type="checkbox"/>
