Einschätzung von Durchlass-Bauwerken und Gefährdung des Fischotters

Aufnahme Nummer: 2539-014

Aufnahme-Datum: 23.02.2011

Gewässername: k.A.
Lage: Plau am See Plötzensee
Straße: k.A.
sonstige Straße
Todfunde: 1

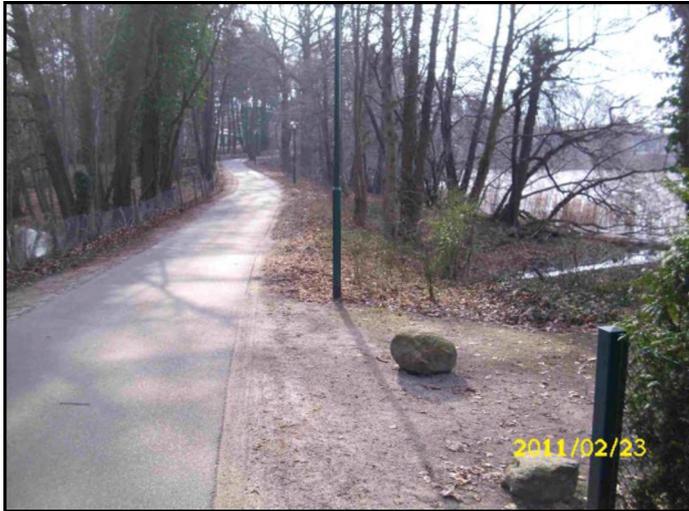
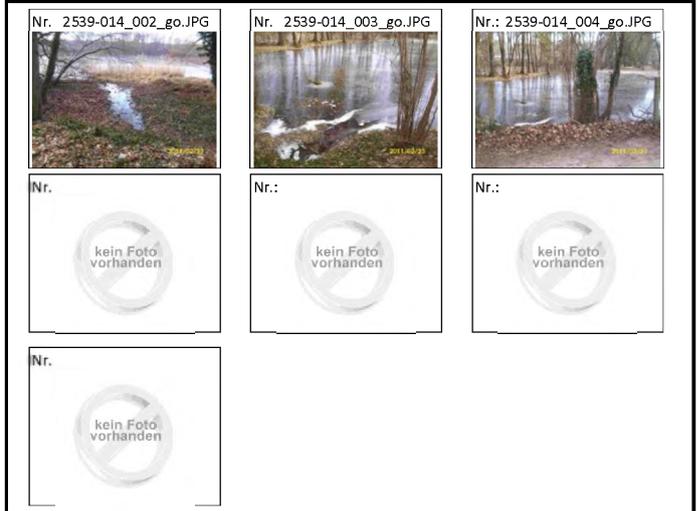
Nr.: 2539-014_001_go.JPG

Störfaktoren: DL vollständig geflutet, Böschung ungünstig für wandernde Tiere (zum Gewässer steiler und tiefer als Böschung zur Straße).

Ungünstiges "Länge zu Durchmesser"-Verhältnis

Durchlass vollständig geflutet?

Bedeutung im Habitatverbund: sehr hoch
Verkehrsdichte: gering
Brückenindex: 0
Durchlass-Tauglichkeit: ungeeignet

Geschwindigkeitsbegrenzung	<input checked="" type="checkbox"/>	Bermen an Ufer anbinden	<input type="checkbox"/>
Trockenröhre einbringen	<input type="checkbox"/>	Wiesenzufahrten verlegen	<input type="checkbox"/>
		Komplexmaßnahmen notwendig	<input type="checkbox"/>
