Einschätzung von Durchlass-Bauwerken und Gefährdung des Fischotters

Aufnahme Nummer: 2539-015

Aufnahme-Datum: 24.02.2011

Gewässername: k.A.
Lage: Plau am See ost B103 s
Straße: B 103
Bundesstraße
Todfunde: 0

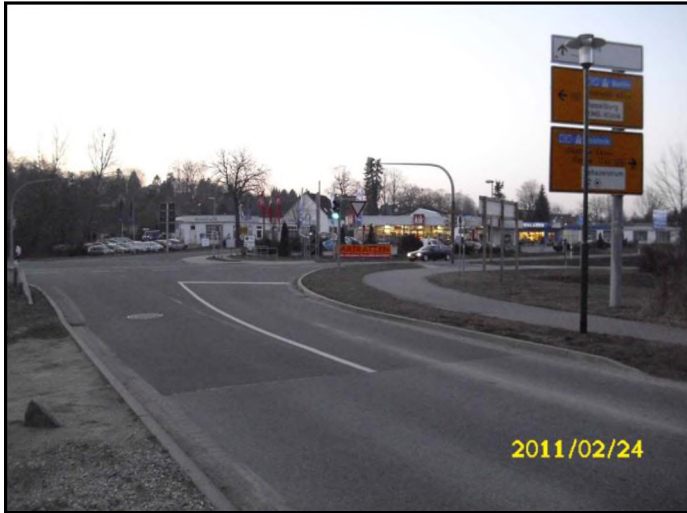
Nr.: 2539-015_001_go.JPG

Störfaktoren: Durchlass vollständig geflutet , Flutungsgefahr

sonstige Störfaktoren: Straßengraben offen mit Gewässer verbunden (in 1 oder mehr Richtungen). Gefahr, dass Otter diese Rinnen hochwandern und dann am Ende auf die Straße laufen.

Bedeutung im Habitatverbund: sehr hoch
Verkehrsdichte: hoch
Brückenindex: 0
Durchlass-Tauglichkeit: ungeeignet

Geschwindigkeitsbegrenzung	<input type="checkbox"/>	Bermen an Ufer anbinden	<input type="checkbox"/>
Trockenröhre einbringen	<input checked="" type="checkbox"/>	Wiesenzufahrten verlegen	<input type="checkbox"/>
		Komplexmaßnahmen notwendig	<input checked="" type="checkbox"/>
