Einschätzung von Durchlass-Bauwerken und Gefährdung des Fischotters

Aufnahme Nummer: 2539-016 Aufnahme-Datum: 23.02.2011

Gewässername: Elde
Lage: Kolonie Lalchow Kreisstraße
Straße: K 29
Kreisstraße
Totfunde: 0

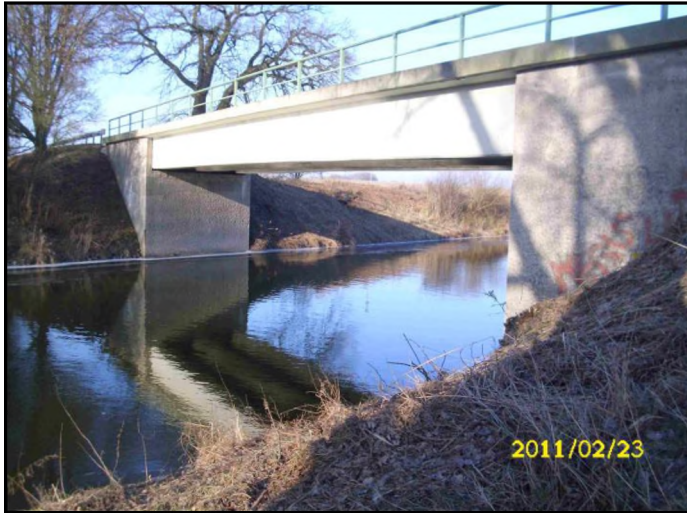
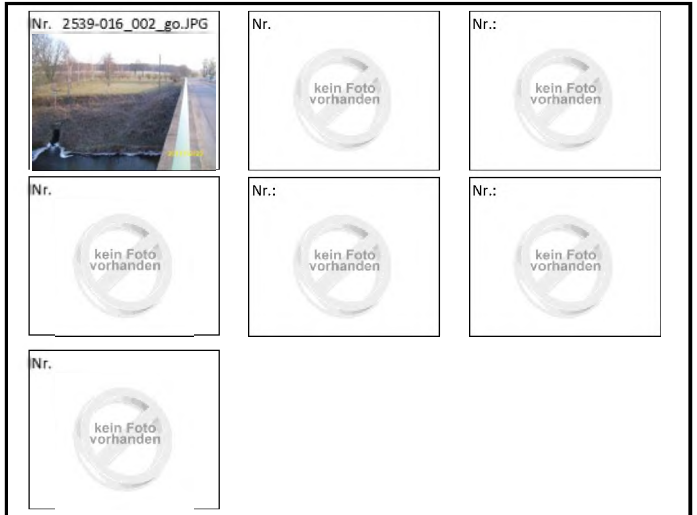
Nr.: 2539-016_001_go.JPG

sonstige Störfaktoren: Bermen fehlen

Lichte Breite [m]: 20
Lichte Höhe [m]: 4,5
Bermen-Anzahl: keine
Bermenform: keine
keine

Lage zu Siedlungen: k.A.
Kombinierte Brücken: keine kombinierte Brücke
Gewässerverbund: mehrere Gewässersysteme
mehrere Gewässersysteme
Passagemöglichkeit für:
Bottleneck: nur Fische
Fähengebiet:

Bedeutung im Habitatverbund: sehr hoch
Verkehrsdichte: mittel
Brückenindex: 12,857
Durchlass-Tauglichkeit: bedingt geeignet
