Einschätzung von Durchlass-Bauwerken und Gefährdung des Fischotters

Aufnahme Nummer: 2539-017

Aufnahme-Datum: 23.02.2011

Gewässername: k.A.
Lage: Kolonie Lalchow Bundesstraße
Straße: B 191
Bundesstraße
Totfunde: 0

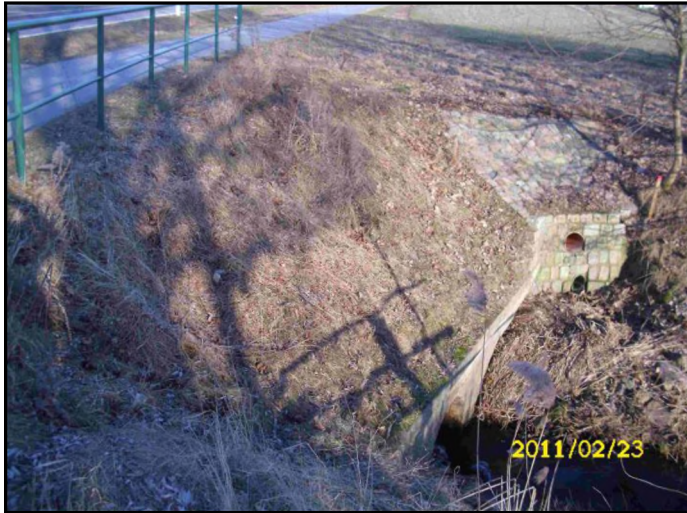
Nr.: 2539-017_001_go.JPG

Störfaktoren: Verrohrt, Böschung ungünstig für wandernde Tiere (zum Gewässer steiler und tiefer als Böschung zur Straße).

Bedeutung im Habitatverbund: sehr hoch
Verkehrsdichte: hoch
Brückenindex: 0
Durchlass-Tauglichkeit: ungeeignet

Trennung Wehr Durchlass	<input type="checkbox"/>	keine notwendig	<input checked="" type="checkbox"/>
Installation oberhalb Wehr	<input type="checkbox"/>	Markierstruktur Steinsch	<input type="checkbox"/>
Installation unterhalb Wehr	<input type="checkbox"/>	Markierstruktur Ufersubstrat	<input type="checkbox"/>
Entfernung Rechen	<input type="checkbox"/>	Markierstruktur Laufbohle fest	<input type="checkbox"/>
Entfernung sonstige Hindernisse	<input type="checkbox"/>	Markierstruktur Laufbohle schwimmend	<input type="checkbox"/>
Kastendurchlass/Maul eins. Berme	<input type="checkbox"/>	Markierstruktur Podest	<input type="checkbox"/>
Kastendurchlass/Maul beids. Berme	<input checked="" type="checkbox"/>	Verrohrung öffnen	<input checked="" type="checkbox"/>
Markierstruktur einseitig	<input type="checkbox"/>	Leit-/Schutzzäune notwendig	<input type="checkbox"/>
Markierstruktur beidseitig	<input type="checkbox"/>	Leitstrukturen/ -senken einrichten	<input type="checkbox"/>
