Einschätzung von Durchlass-Bauwerken und Gefährdung des Fischotters

Aufnahme Nummer: 2540-001

Aufnahme-Datum: 12.03.2009

Gewässername: k.A.
Lage: Malchow zwischen Trostfeld- und Stadtrandsiedlung
Straße: L 20
Landesstraße
Totfunde: 0

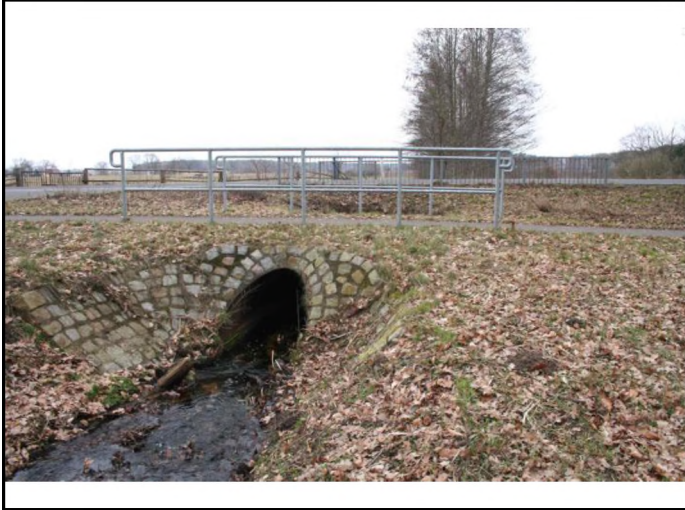
Nr.: 2540-001_001_he.JPG

Bedeutung im Habitatverbund: mittel
Verkehrsdichte: mittel
Brückenindex: 0,01
Durchlass-Tauglichkeit: unpassierbar

"Aufnahmen der alten Wiesenzufahrt unterhalb Straße mit doppeltem RDL; Erneuern alten Kastendurchlaß durch KDL mit einseitiger Berme; Einbringen Markierstruktur unter Fahrradweg-DL; ggf. kurze Leitzäune: Detailplanung erforderlich; Nicht verständlich, wa rum bei Ausbau der Straße/des Fahrradweges nicht Gesamtsituation entschärft wurde."
