Einschätzung von Durchlass-Bauwerken und Gefährdung des Fischotters

Aufnahme Nummer: 2540-002 Aufnahme-Datum: 12.03.2009

Gewässername: Malchower See
Lage: kleine Brücke zur Altstadt in Malchow
Straße: Gemeindestraße
sonstige Straße
Totfunde: 0

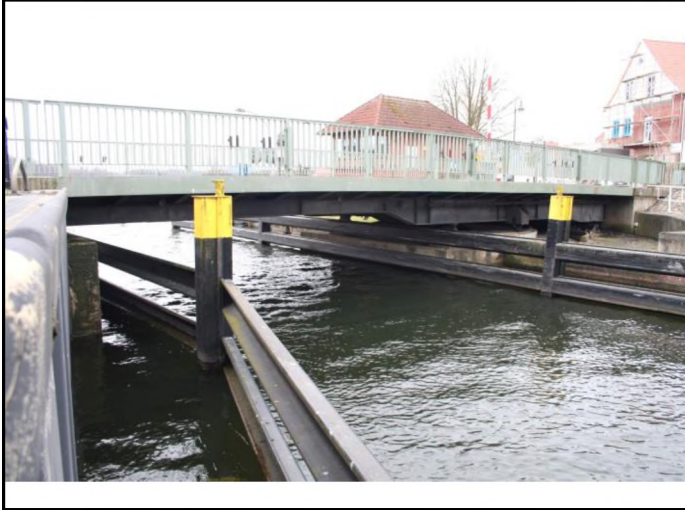
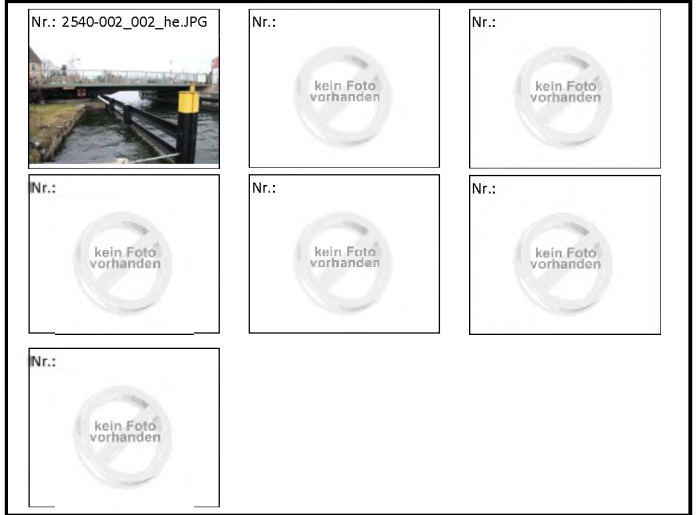
Nr.: 2540-002_001_he.JPG

Brückentyp: Kastenbrücke Durchlaß Durchmesser: k.A.

Lichte Breite [m]: 12
Lichte Höhe [m]: 1,1 Brückenlänge [m]: 8,5
Bermen-Anzahl: einseitig
Bermenform: Podest

Bermen-Neigung: 0-15° Bermen-Breite [m]: 0,5

Bermen-Verfügbar: ständig trocken

Bedeutung im Habitatverbund: sehr hoch
Verkehrsdichte: sehr gering
Brückenindex: 1,553
Durchlass-Tauglichkeit: gut geeignet

"keine Vorschläge"
