Einschätzung von Durchlass-Bauwerken und Gefährdung des Fischotters

Aufnahme Nummer: 2540-003

Aufnahme-Datum: 12.03.2009

Gewässername: Malchower See
Lage: in Malchow von Insel zum Kloster
Straße: Stadtstraße
sonstige Straße
Todfunde: 0

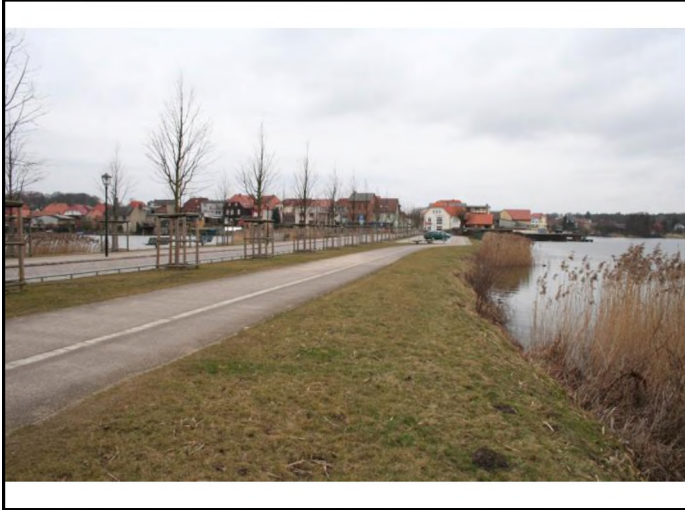
Nr.: 2540-003_001_he.JPG

Bedeutung im Habitatverbund: sehr hoch
Verkehrsdichte: sehr gering
Brückenindex: 0
Durchlass-Tauglichkeit: unpassierbar

"2 Kastendurchlässe mit mindestens einseitiger Berme über gesamte Dammlänge erforderlich!"
