Einschätzung von Durchlass-Bauwerken und Gefährdung des Fischotters

Aufnahme Nummer: 2540-004

Aufnahme-Datum: 12.03.2009

Gewässername: Klostermühlgraben
Lage: bei Klostermühle Malchow
Straße: B 192
Bundesstraße
Totfunde: 0

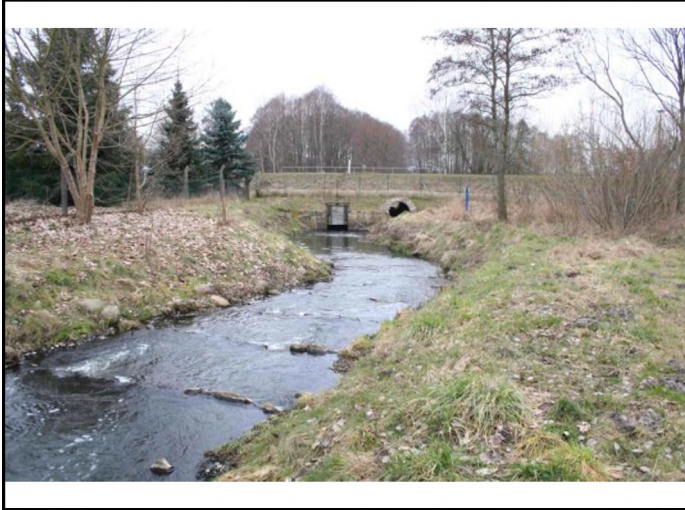
Nr.: 2540-004_001_he.JPG

Bedeutung im Habitatverbund: hoch
Verkehrsdichte: hoch
Brückenindex: 0,016
Durchlass-Tauglichkeit: unpassierbar

"zu 16: Trockenröhre vorhanden, diese als Berme beschrieben; Leitzäune vorhanden; Durchlaß ist damit entschärft, jedoch labil für Störungen: Zaun defket o.ä.; Ständige Kontrollen notwendig."
