# Einschätzung von Durchlass-Bauwerken und Gefährdung des Fischotters

Aufnahme Nummer: 2540-006

Aufnahme-Datum: 12.03.2009

Gewässername: k.A.  
Lage: an Ställen in Satow  
Straße: K 27  
Kreisstraße  
Todfunde: 0

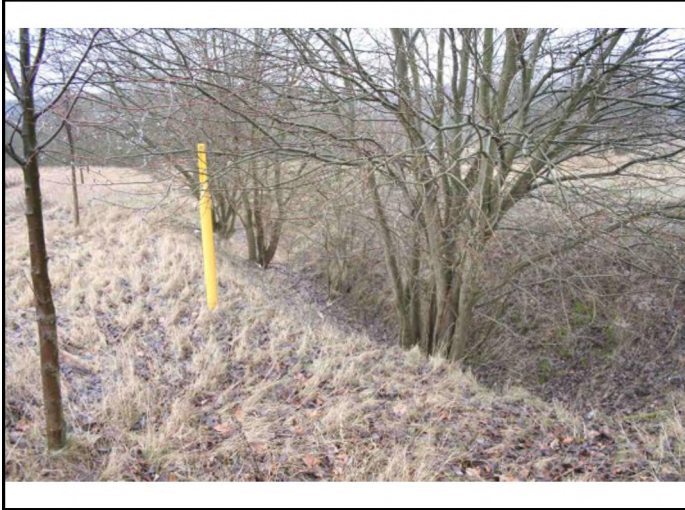
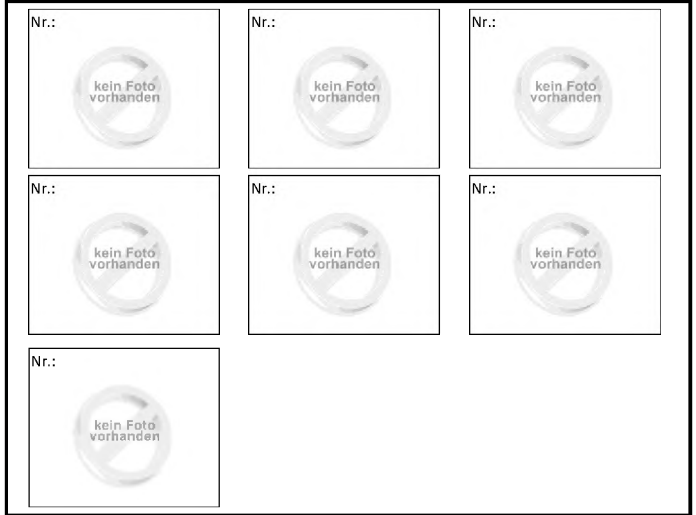
Nr.: 2540-006\_001\_he.JPG

Bedeutung im Habitatverbund: gering  
Verkehrsdichte: gering  
Brückenindex: 0  
Durchlass-Tauglichkeit: unpassierbar

"Gräben beidseitig temporär"

Geschwindigkeitsbegrenzung	<input type="checkbox"/>	Bermen an Ufer anbinden	<input type="checkbox"/>
Trockenröhre einbringen	<input checked="" type="checkbox"/>	Wiesenzufahrten verlegen	<input type="checkbox"/>
		Komplexmaßnahmen notwendig	<input type="checkbox"/>
